# INFORME DE MANTENIMIENTO PREVENTIVO BÁSICO

| <b>Informe No.:</b> | 62013.1 | <b>Fecha de Mantenimiento:</b> | 2025-10-03 |

| <b>Equipo:</b> | Balanza | <b>Código empresa:</b> | SCSF-EBN-01 |

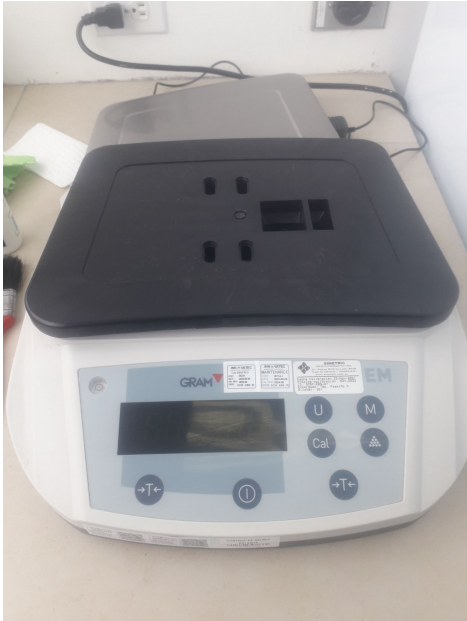
Vista general del equipo

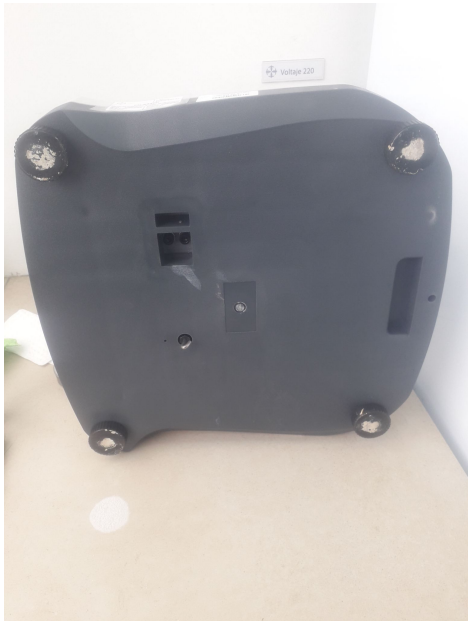
En esta etapa se pudo evidenciar que el equipo funciona adecuadamente, adicionalmente se encontró residuos de polvo en la parte externa del equipo y residuos de materiales químicos en las patas de la balanza, la botonera funciona correctamente. El cable de poder se encuentra en buen estado. Luego de esta revisión se procede a realizar una limpieza profunda del equipo.

Presencia de residuos químicos en las patas de la balanza

- 6.1. Limpiar el equipo frecuentemente con un trapo ligeramente humedecido con alcohol y así evitar el exceso de acumulación de residuos químicos y polvo.
- 6.2. Es importante también siempre verificar la conexión eléctrica a fin de evitar posibles daños en componentes electrónicos que regularmente se dan por variaciones de voltaje.

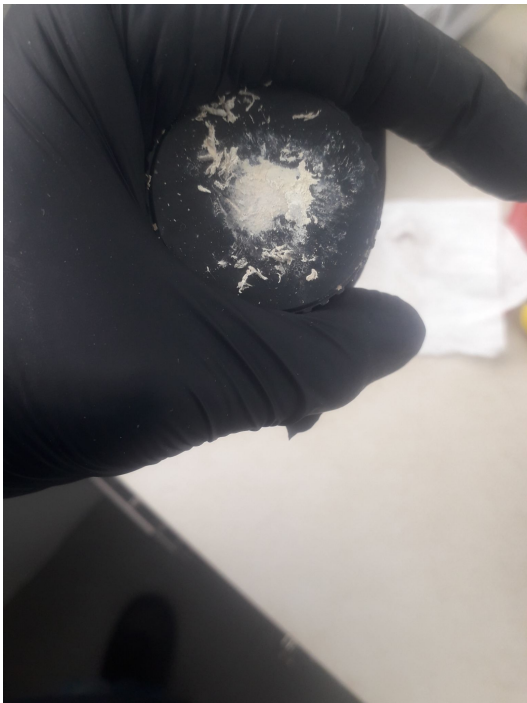
Presencia de residuos químicos

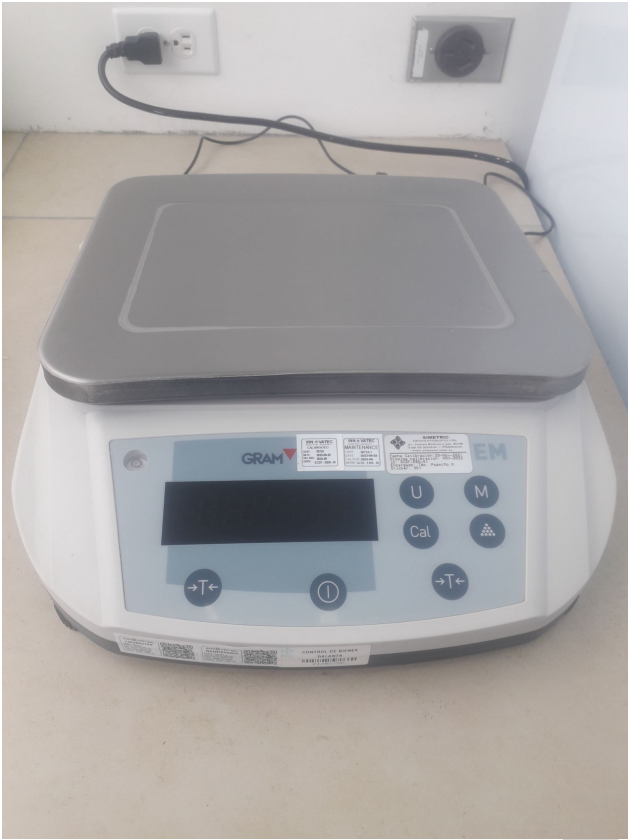
Vista General
