INFORME DE MANTENIMIENTO CORRECTIVO BÁSICO

Informe No.:	62083	Fecha de Mantenimiento:	2025-10-15
Propietario:	PONTIFICIA UNIVERSIDAD CATOLICA DEL ECUADOR	Técnico de Mantenimiento:	Mauricio Landivar
Dirección:	AV. 12 DE OCTUBRE 1076 Y ROCA, QUITO, PICHINCHA

Equipo:	Calefactor	Código empresa:	SCSFV-EBQ-21
Marca:	Sunday Living	Rango:	(15 a 30) °C
Modelo:	IPH-01S	División de escala:	1 °C
Serie:	INN-37838	Ubicación:	*****

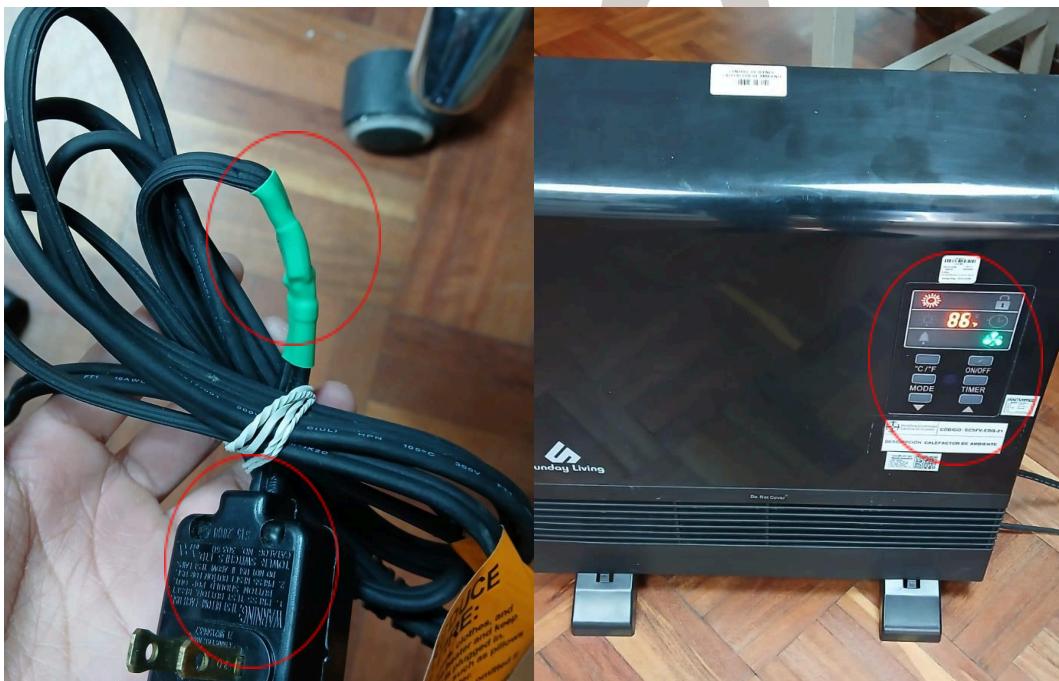
Figura 2. Nuevo conector arreglado y encendido del equipo.

El equipo presenta una falla en su conector que está directamente relacionado con la red eléctrica, por ende se realiza un cambio de conector. Una vez soldado el nuevo conector al equipo se realiza la prueba de encendido, el cual, salió de manera satisfactoria y su funcionamiento es adecuado

- 5.1. El mantenimiento correctivo fue llevado con éxito, garantizando la vida útil del equipo bajo condiciones normales de uso.
- 5.2. El equipo ya enciende de manera adecuada.
- 5.3. El nuevo conector no presenta problemas.
