INFORME DE REVISIÓN TÉCNICA Y MANTENIMIENTO

| Informe No.: | 62973 | Fecha de Mantenimiento: | 2025-11-14 |

| Equipo: | Termohigrómetro | Código | ***** |
| Marca: | FLUKE | Rango: | (-40 a 650) °C |

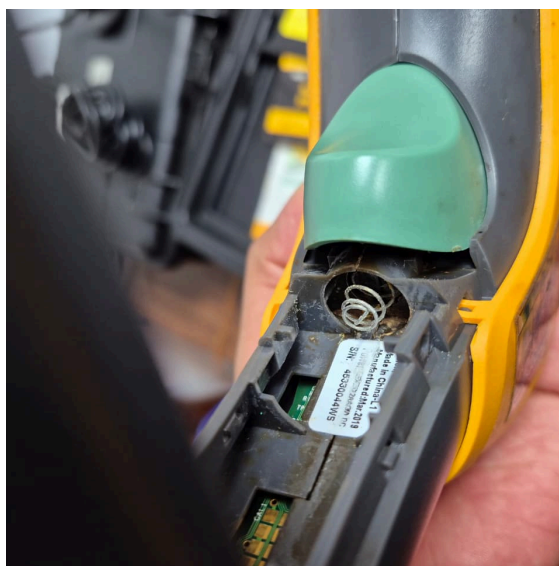
8. Anexo Fotográfico

Durante la inspección visual se constató que el compartimiento de baterías se encuentra completamente sulfatado, presentando acumulación severa de óxidos y residuos corrosivos.

Adicionalmente, se evidenció la ausencia total de los pines de contacto para las baterías, lo que imposibilita cualquier conexión eléctrica adecuada hacia el circuito interno del equipo.

La condición observada sugiere que la corrosión no se limita únicamente al compartimiento de baterías, sino que ha avanzado hacia el interior del equipo, comprometiendo la integridad eléctrica de la placa, componentes SMD y conexiones internas. El termohigrómetro presenta daño severo e irreversible por sulfatación, tanto en el compartimiento de baterías como, presumiblemente, en la placa electrónica interna. Esta condición impide su encendido, funcionamiento y cualquier intento de calibración o ajuste.

- Fuga prolongada de electrolito de las baterías, generando corrosión química severa.
- Exposición a ambientes de alta humedad, acelerando los procesos de oxidación.
- Almacenamiento inadecuado con baterías instaladas, sin mantenimiento preventivo.
- Falta de protección del compartimiento de energía, permitiendo la migración de agentes corrosivos hacia la placa.

- 6.1. Se recomienda dar de baja el equipo, debido a la falla electrónica interna que impide su funcionamiento y cuya reparación no es técnicamente viable ni económicamente justificable.
