INFORME DE REVISIÓN TÉCNICA

LABORATORIO DE VARIABLES ELÉCTRICAS

Informe No.:	63272	Fecha de Revisión:	2025-11-21
Propietario:	AGROMIRO-EC S.A.	Técnico de Mantenimiento:	Tec. Mauricio Landívar
Dirección:	AV DE LOS GRANADOS N40-881 Y SHUARAS, QUITO, PICHINCHA

Equipo:	Balanza	Código empresa:	*****
Marca:	JONTEX	Rango:	(0 a 300) kg
Modelo:	TCS-300kg	División de escala:	0.1 kg
Serie:	93994	Ubicación:	*****

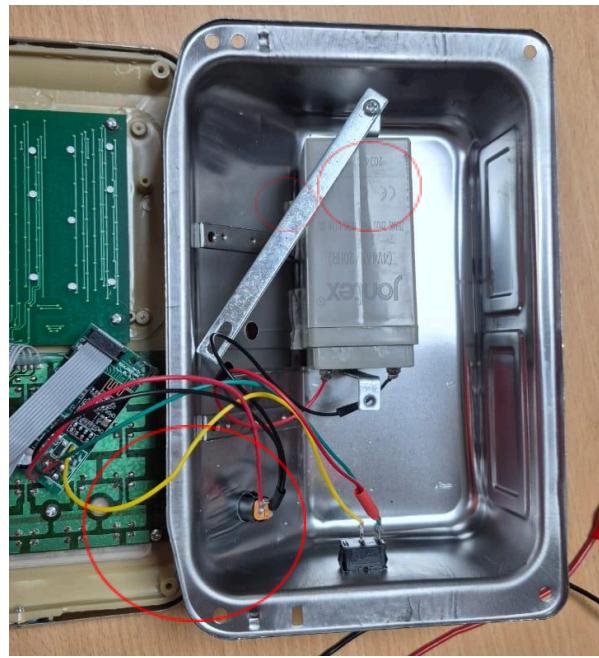
Figura 2: Soldadura del cable a la placa electrónica.

contacto. Una vez arreglado el falso contacto la pantalla funcionaba de manera adecuada y también permitía la carga de la batería.

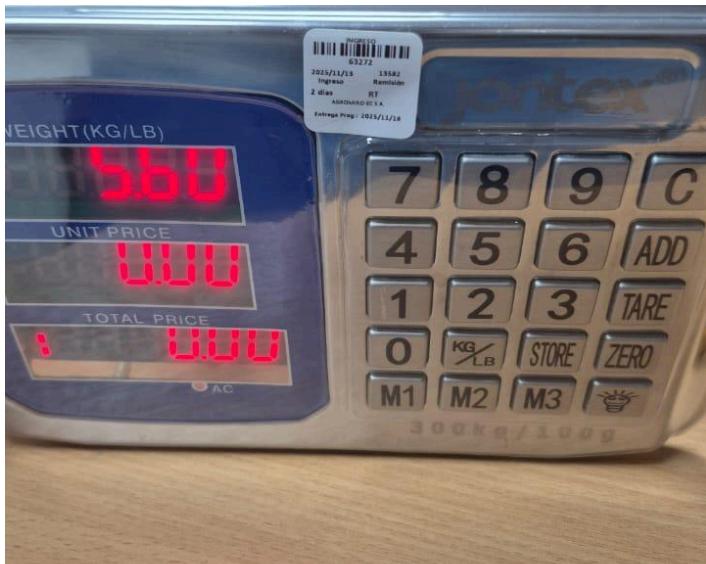
- a) El falso contacto no permite un buen funcionamiento del equipo.
- b) La corrección del falso contacto permite el correcto funcionamiento de la balanza.
- c) El equipo ya funciona de manera correcta.

Figura 3: Funcionamiento del equipo.
