# INFORME DE MANTENIMIENTO PREVENTIVO BÁSICO

| <b>Informe No.:</b> | 64012 | <b>Fecha de Mantenimiento:</b> | 2025-12-15 |

| <b>Equipo:</b> | Espirómetro | <b>Código empresa:</b> | ***** |
| <b>Marca:</b> | MIR | <b>Rango:</b> | 10 L<br>18-300 BPM<br>0-99 SPO2 |

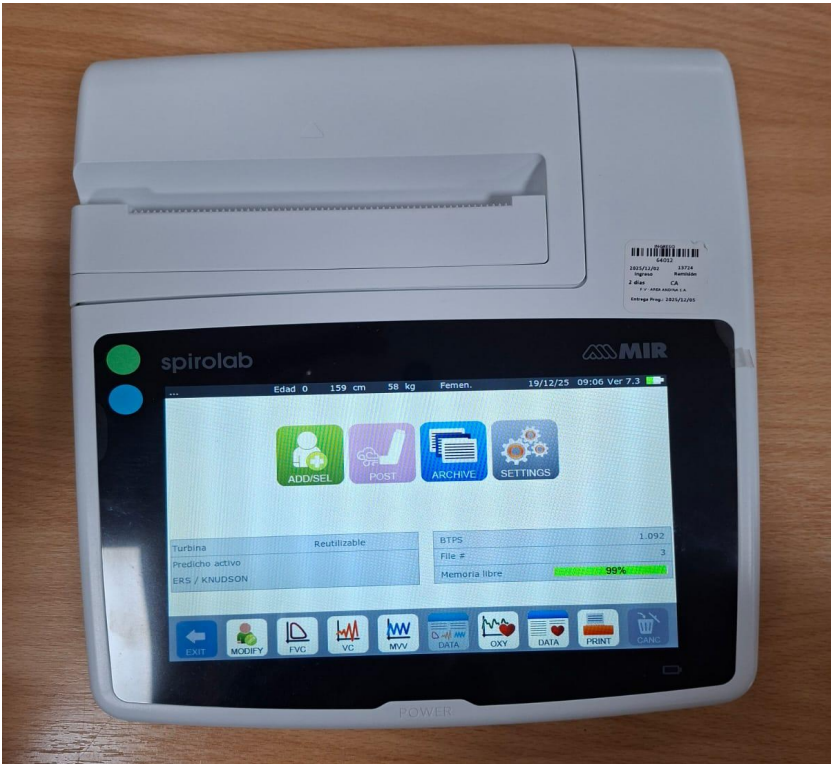
Figura 1. Vista General del Equipo.

En esta etapa se identifica que el equipo enciende y funciona correctamente, no se encuentran residuos biológicos en el equipo, se encuentra bajo contenido de polvo externa e internamente por el uso normal y continuo del equipo. Se detecta levantamiento de carcasa del equipo en esquina frontal izquierda.

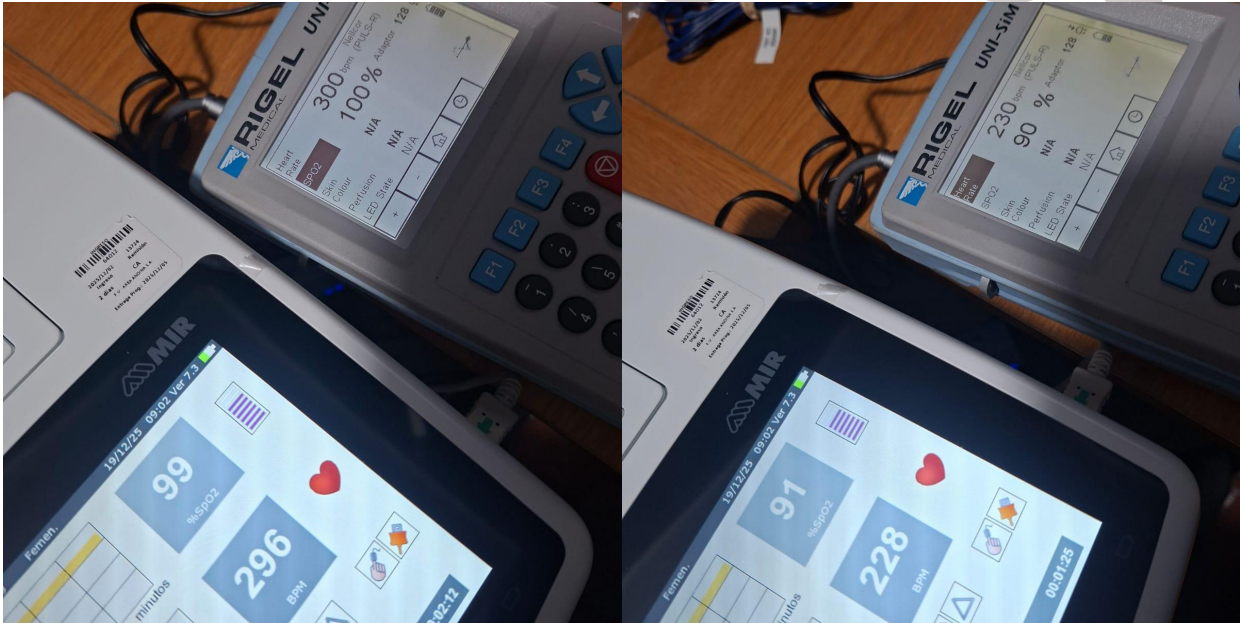
Figura 3. Verificación del sensor de SPO2 y BPM.

4.2.2. Verificación de la sonda de SpO<sub>2</sub> y medición de BPM. (PASS)

Se comprueba que la sonda de SpO<sub>2</sub> se encuentra en buen estado físico y funcional. Las mediciones de saturación de oxígeno y frecuencia cardíaca (BPM) se realizan de manera estable y coherente, sin presentar desviaciones ni fallas durante la prueba. El funcionamiento del conjunto es adecuado.
