# INFORME DE MANTENIMIENTO

## LABORATORIO DE MANTENIMIENTO

| <b>Informe No.:</b> | 64114 | <b>Fecha de Mantenimiento:</b> | 2025-12-04 |

| <b>Equipo:</b> | Test Equipment for Ram Air Turbine | <b>Código empresa:</b> | PGRAT1 |

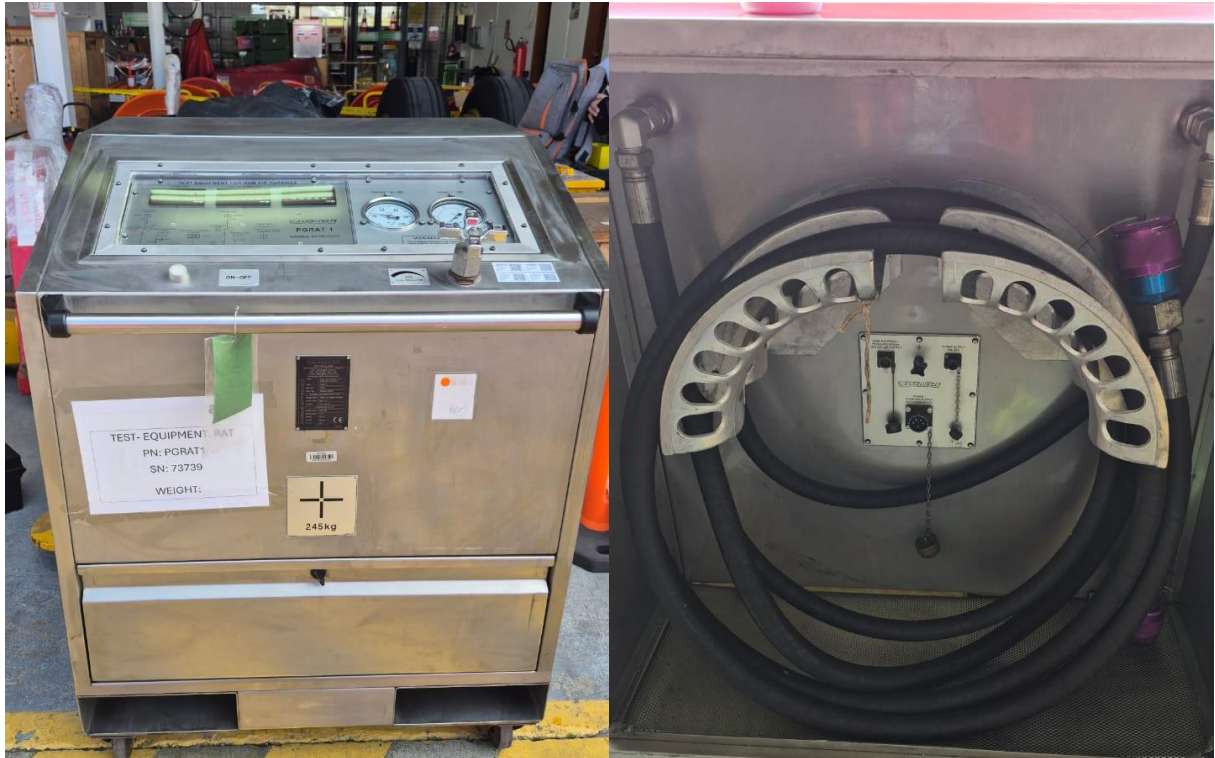
- Inspección visual de los elementos externos e internos del equipo. (Ligera presencia de polvo sobre los componentes externos y cubierta del equipo, ligera presencia de polvo en el interior del equipo, limpieza de los componentes internos)

Fotografía 1. Estado superficial del equipo.

- ix. Inspección de bisagras y seguros del equipo. (Los elementos operan de manera fluida, se realiza lubricación de los mismos)
- x. Limpieza de componentes. (Se realiza limpieza del polvo de la cubierta externa del equipo, limpieza de los elementos del panel de control del equipo, limpieza de presencia de aceite en el interior del equipo, limpieza del gabinete de las mangueras externas del equipo, limpieza del cajón de accesorios, limpieza de las llantas del equipo)

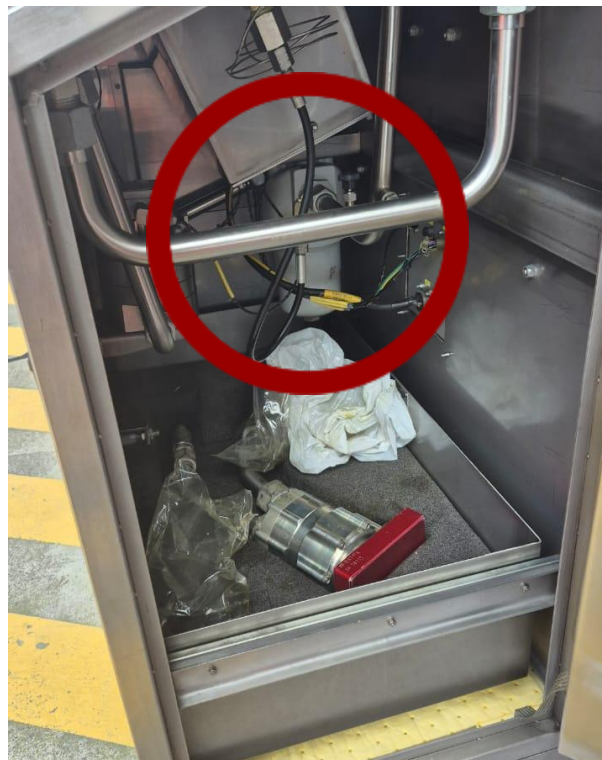
- Inspección de fugas en el equipo. (Se reporta un goteo mínimo en el codo que dirige el flujo hidráulico a uno de los indicadores del panel principal. Este goteo no representa un daño considerable ni afecta el funcionamiento del equipo. A largo plazo se recomienda solventar el inconveniente reportado. No se presentan más fugas o residuos de aceite en el exterior del equipo, no se presentan fugas en el interior del equipo, se presenta presencia de aceite en el interior del equipo producto del aceite que se mantiene en las mangueras después del uso del equipo).

Fotografía 2. Goteo en unión de tuberías.

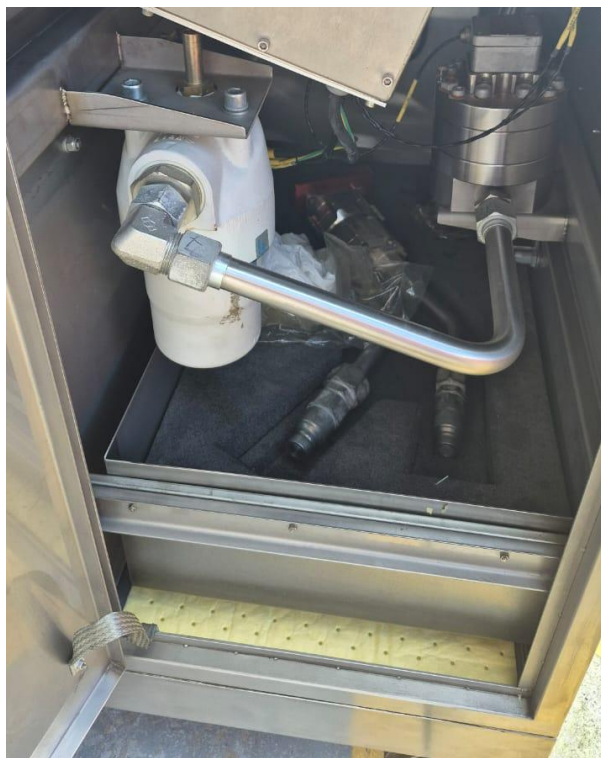
- vii. Inspección de elementos oxidados. (Se presenta óxido sobre los pernos de montaje del sensor de flujo)
- viii. Inspección de mangueras internas y fugas. (Se presenta presencia de aceite en el interior del equipo producto del aceite que se mantiene en las mangueras después del uso del equipo)

Fotografía 4. Inspección de fugas en el interior del equipo, limpieza de residuos de aceite.

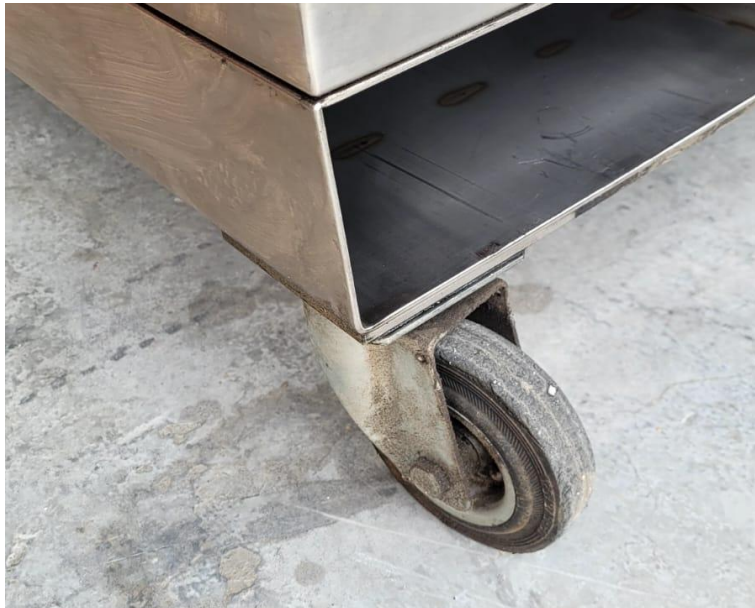
- xiii. Verificación de estado superficial de elementos metálicos. (No se presentan superficies con señales de corrosión)
- xiv. Inspección de llantas del equipo. (Se presenta desgaste y ligeras fracturas en las llantas del equipo)

Fotografía 5. Estado superficial de las llantas del equipo.

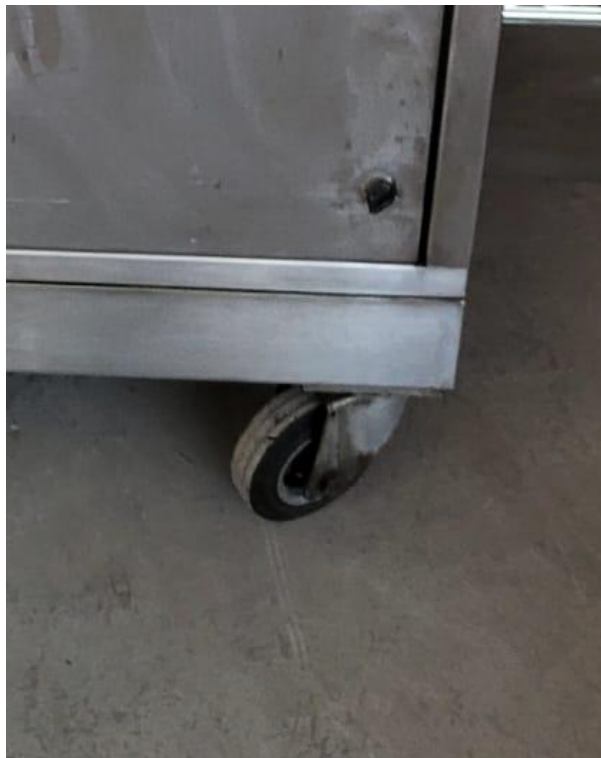
- xv. Verificación del mecanismo de freno del equipo. (Los seguros en las llantas del equipo no son funcionales, se recomienda considerar cambio de los mismos)

Fotografía 6. Revisión de daño en frenos del equipo.
