INFORME DE MANTENIMIENTO

Informe No.:	64114	Fecha de Mantenimiento:	2025-12-04
Orden de reparación:	R5960225	Fecha de próximo Mantenimiento:	2026-12-04
Propietario:	AVIANCA – ECUADOR S.A.	Técnico de Mantenimiento:	Jonathan Fonseca
Dirección:	Av. Republica del Salvador E10 y Pasaje N34B-311, Edif. Astana, Oficina 2 PB.

Equipo:	Test Equipment for Ram Air Turbine	Código empresa:	PGRAT1
Marca:	Testfuchs	Rango:	N/A
Modelo:	PGRAT1	División de escala:	N/A
Serie:	73739	Ubicación:	Hangar - Avianca UIO

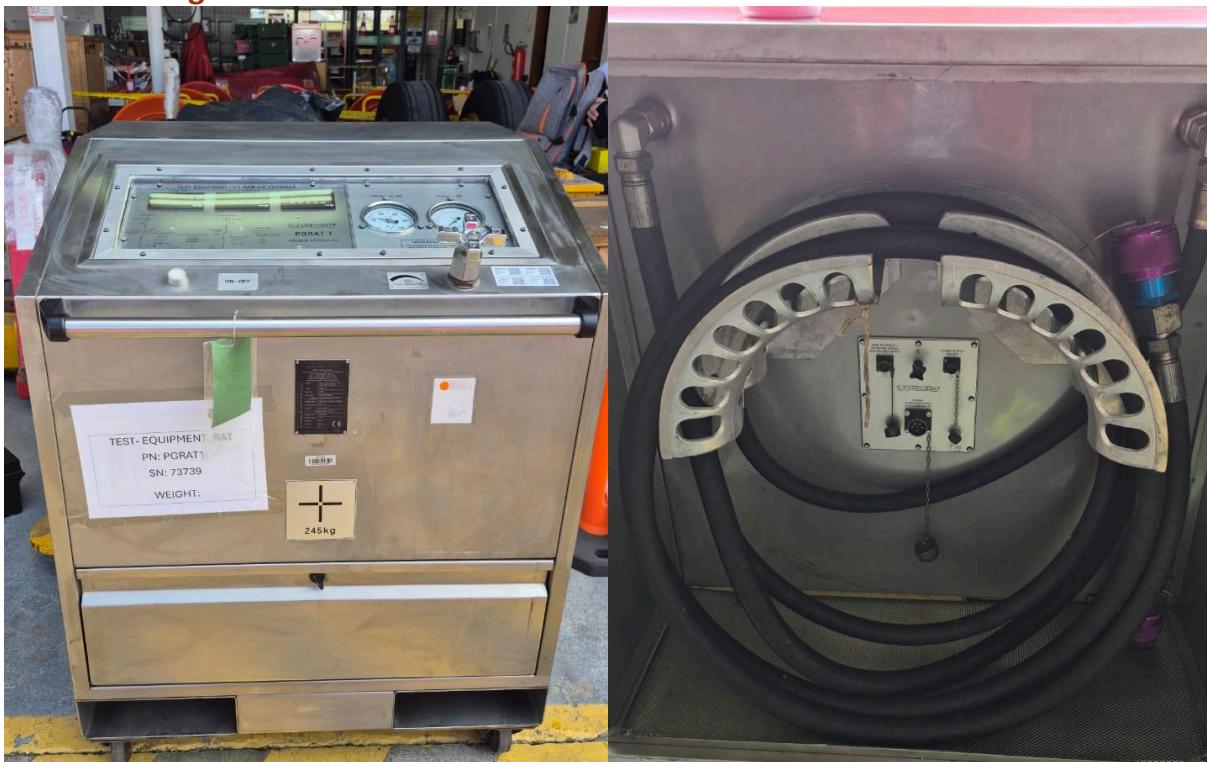
- iii. Inspección visual de los elementos externos e internos del equipo. (Ligera presencia de polvo sobre los componentes externos y cubierta del equipo, ligera presencia de polvo en el interior del equipo, limpieza de los componentes internos)

Fotografía 1. Estado superficial del equipo.

- ix. Inspección de bisagras y seguros del equipo. (Los elementos operan de manera fluida, se realiza lubricación de los mismos)
- x. Limpieza de componentes. (Se realiza limpieza del polvo de la cubierta externa del equipo, limpieza de los elementos del panel de control del equipo, limpieza de presencia de aceite en el interior del equipo, limpieza del gabinete de las mangueras externas del equipo, limpieza del cajón de accesorios, limpieza de las llantas del equipo)

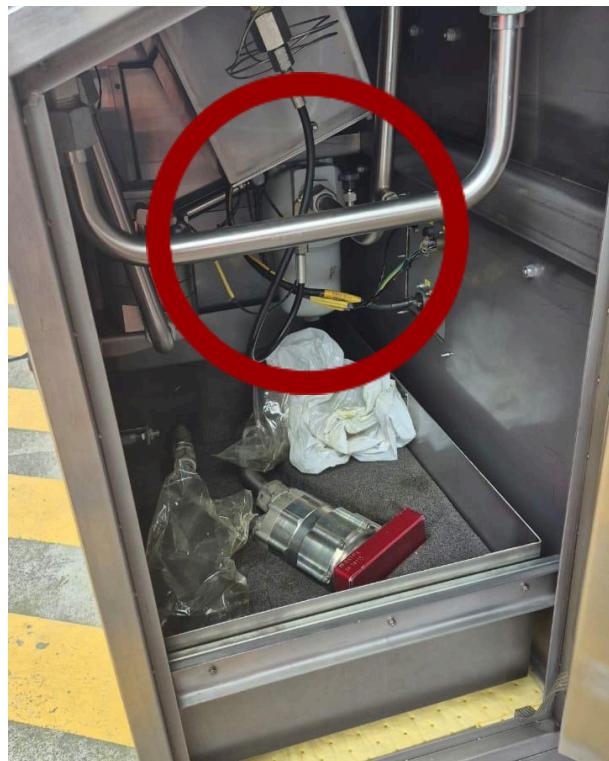
- i. Inspección de fugas en el equipo. (Se reporta un goteo mínimo en el codo que dirige el flujo hidráulico a uno de los indicadores del panel principal. Este goteo no representa un daño considerable ni afecta el funcionamiento del equipo. A largo plazo se recomienda solventar el inconveniente reportado. No se presentan más fugas o residuos de aceite en el exterior del equipo, no se presentan fugas en el interior del equipo, se presenta presencia de aceite en el interior del equipo producto del aceite que se mantiene en las mangueras después del uso del equipo).

Fotografía 2. Goteo en unión de tuberías.

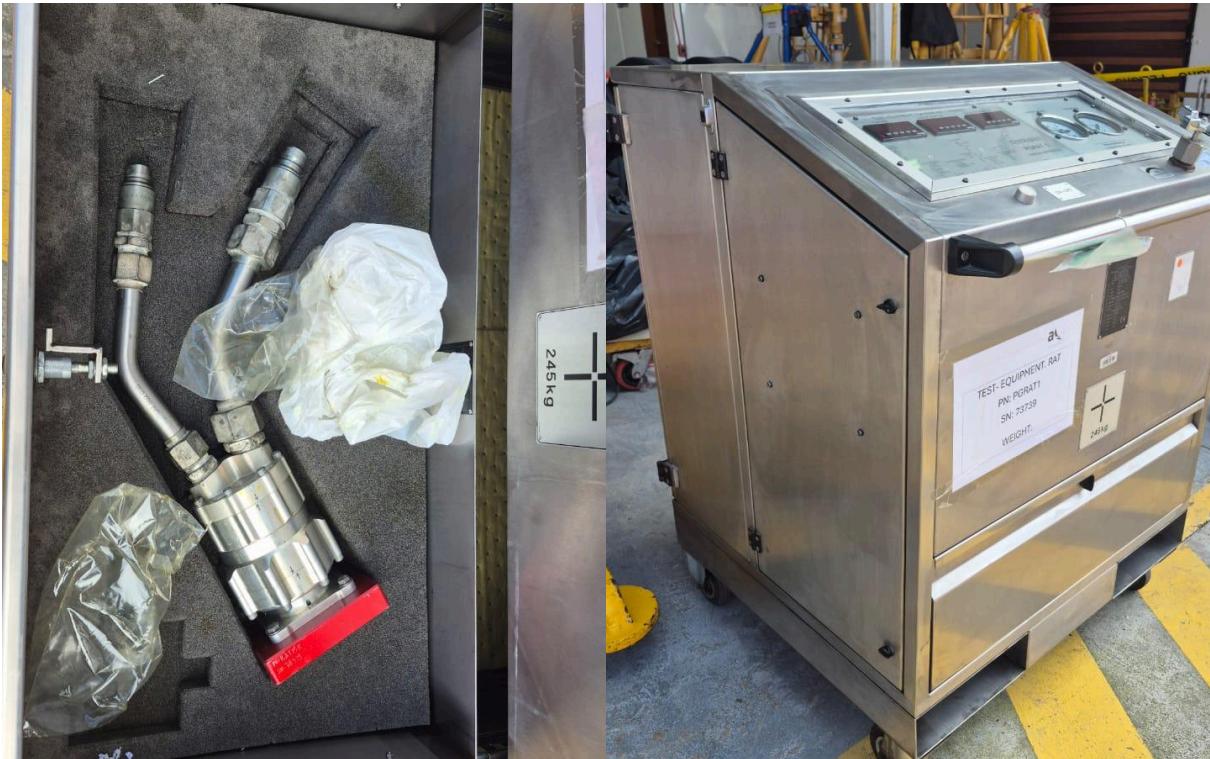
Fotografía 3. Cajón sin presencia de fugas.

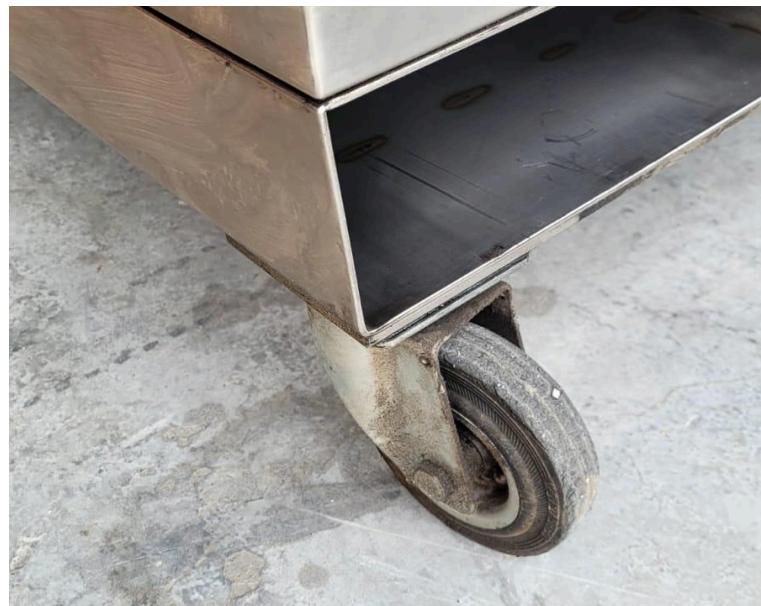
- xiii. Verificación de estado superficial de elementos metálicos. (No se presentan superficies con señales de corrosión)
- xiv. Inspección de llantas del equipo. (Se presenta desgaste y ligeras fracturas en las llantas del equipo)

Fotografía 5. Estado superficial de las llantas del equipo.

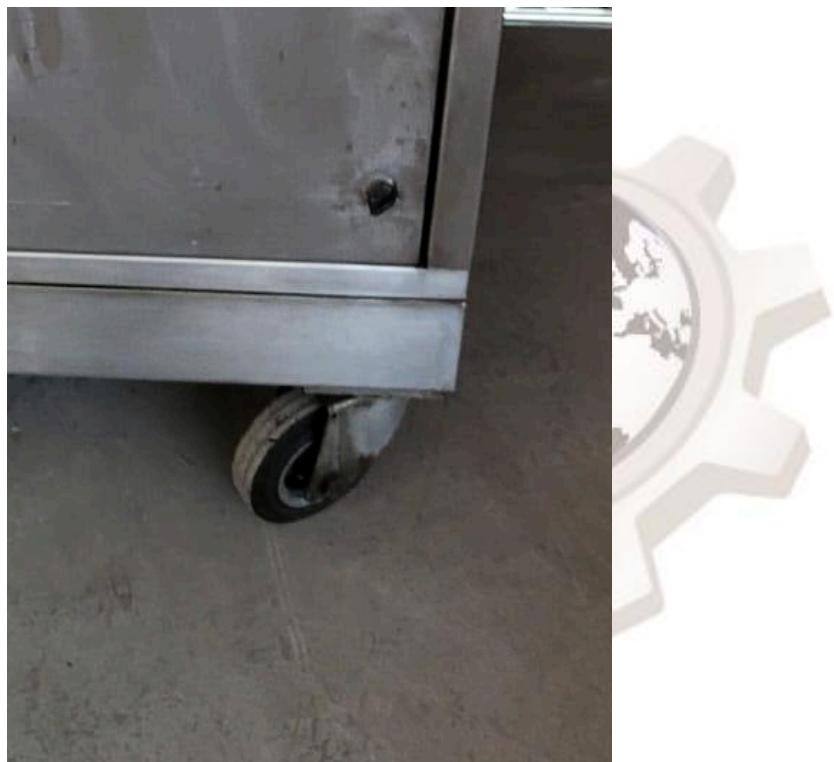
- xv. Verificación del mecanismo de freno del equipo. (Los seguros en las llantas del equipo no son funcionales, se recomienda considerar cambio de los mismos)

Fotografía 6. Revisión de daño en frenos del equipo.
