# INFORME DE MANTENIMIENTO PREVENTIVO BÁSICO

| <b>Informe No.:</b> | 64171.2 | <b>Fecha de Mantenimiento:</b> | 2025-12-08 |

| <b>Equipo:</b> | Balanza | <b>Código empresa:</b> | ***** |
| <b>Marca:</b> | AND | <b>Rango:</b> | (0 a 35) g |

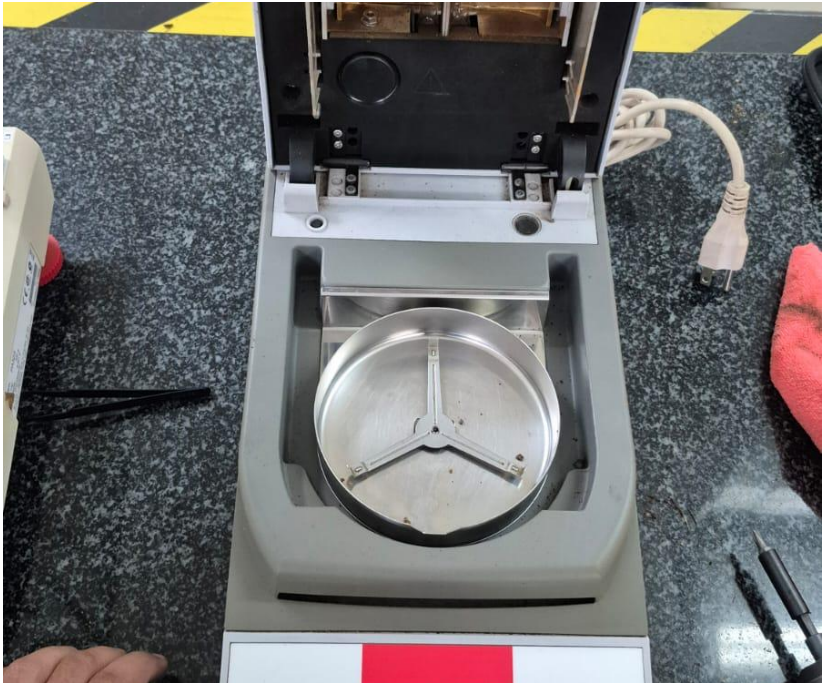
Figura 1. Funcionamiento del equipo.

En esta etapa se identifica que el equipo funciona correctamente, se encuentra bajo contenido de polvo y residuos de materia prima. El estado físico se encuentra en buenas condiciones, el estado del plato y celda de carga están en óptimas condiciones. Su medidor de nivel se encuentra en el centro evitando cualquier error por nivelación. El equipo enciende adecuadamente, su pantalla y teclas no presentan problemas, por lo que se procede a la calibración.

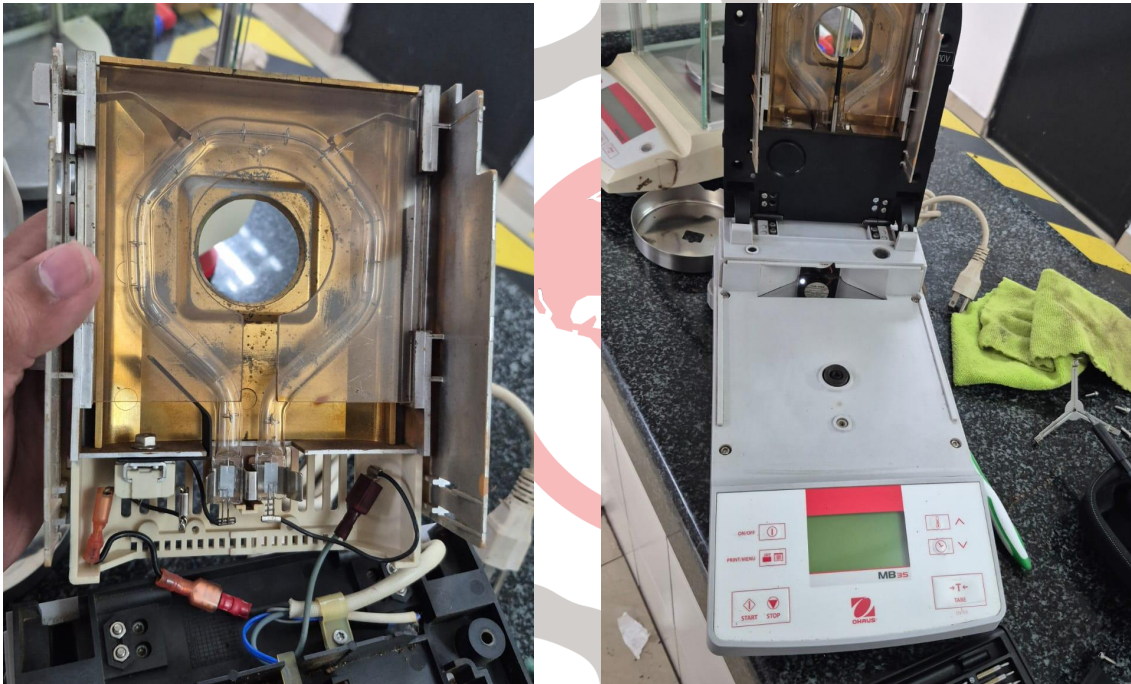
Figura 2. Componentes mecánicos y lámpara de temperatura del equipo.

Se realiza una limpieza de todos los componentes de la balanza tanto interno como externos, debido a que por su uso presenta residuos biológicos. Se verifica que el nivel de la balanza se encuentre dentro del rango permitido, donde no pueda presentar errores en las mediciones. Su respectivo plato no presenta novedades y está en buenas condiciones. Los componentes mecánicos no tienen problema, por ende el equipo puede funcionar de manera correcta. Se realiza el ajuste o calibración de la balanza, siguiendo el procedimiento del equipo se ajustó correctamente. Su lámpara se encuentra en buen estado aunque debido a su uso presenta manchas debido a las pruebas realizadas.

- 5.1. El mantenimiento preventivo fue llevado con éxito, garantizando la vida útil del equipo bajo condiciones normales de uso.
- 5.2. El equipo es apto para uso normal.
- 5.3. Su lámpara funciona correctamente y no presenta problemas, por lo tanto, el equipo calienta sin ningún inconveniente.
