# INFORME DE MANTENIMIENTO PREVENTIVO BÁSICO

| <b>Informe No.:</b> | 64244.1 | <b>Fecha de Mantenimiento:</b> | 2025-12-10 |

| <b>Equipo:</b> | Balanza | <b>Código empresa:</b> | ***** |
| <b>Marca:</b> | Ohaus | <b>Rango:</b> | (0 a 310) g |

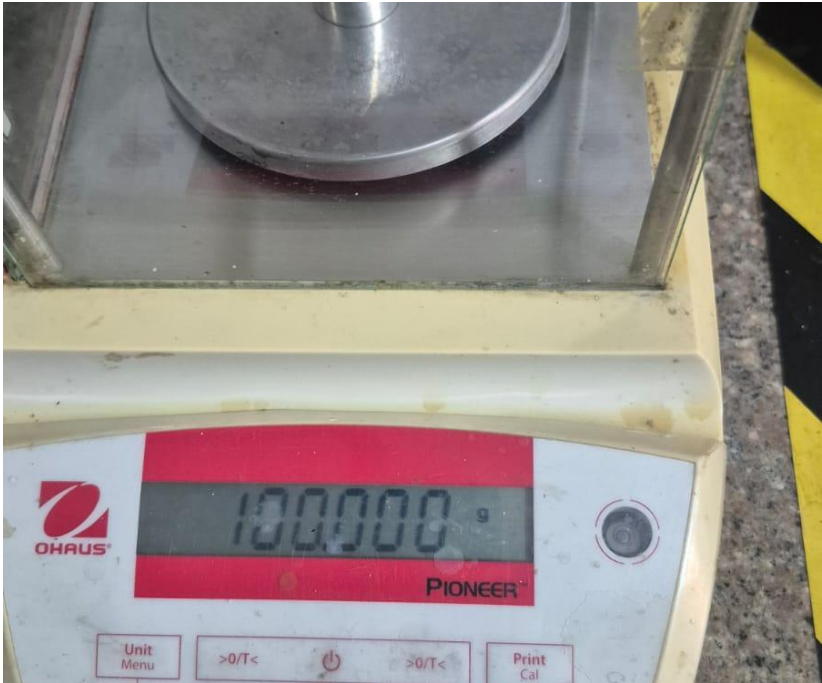
Figura 1. Funcionamiento del equipo.

error por nivelación. El equipo enciende adecuadamente, su pantalla y teclas no presentan problemas, por lo que se procede a la calibración.

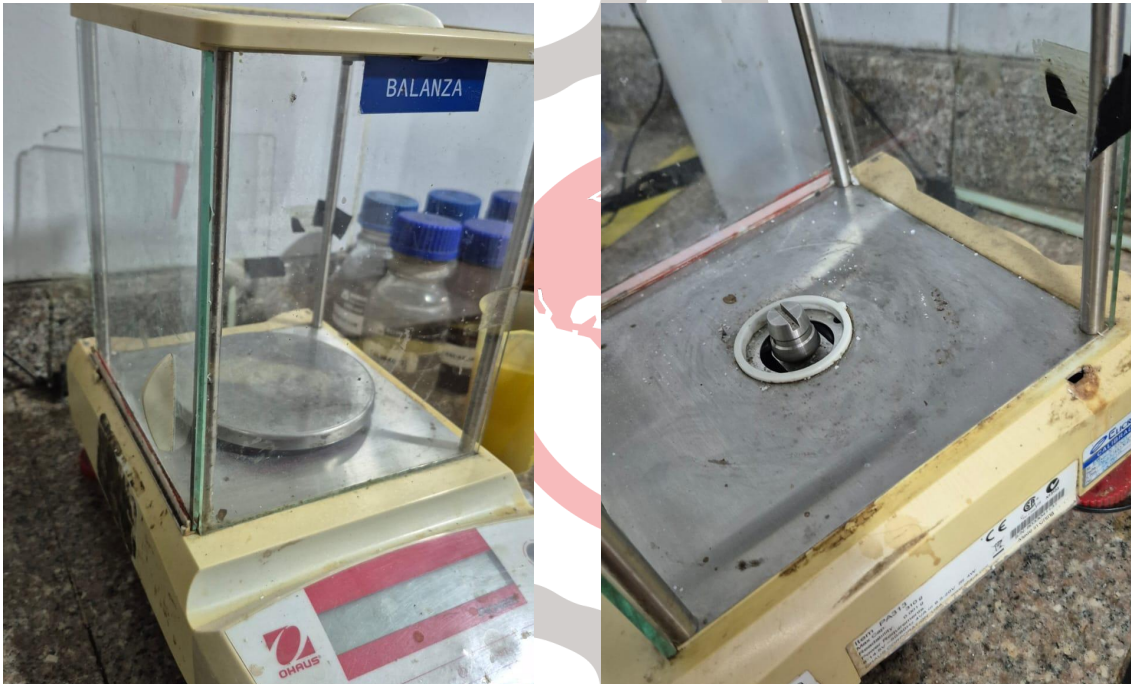
Figura 2. Componentes mecánicos del equipo.

Se realiza una limpieza de todos los componentes de la balanza tanto interno como externos, debido a que por su uso presenta residuos biológicos. Se verifica que el nivel de la balanza se encuentre dentro del rango permitido, donde no pueda presentar errores en las mediciones. Su respectivo plato no presenta novedades y está en buenas condiciones. Los componentes mecánicos no tienen problema, por ende el equipo puede funcionar de manera correcta. Se realiza el ajuste o calibración de la balanza, siguiendo el procedimiento del equipo se ajustó correctamente.
