# INFORME DE MANTENIMIENTO CORRECTIVO

| <b>Equipo:</b> | REGULADOR DE PRESIÓN | <b>PartNumber:</b> | SR4J-680 |
| <b>Serie:</b> | RD2817468-2 | <b>Capacidad:</b> | ***** |

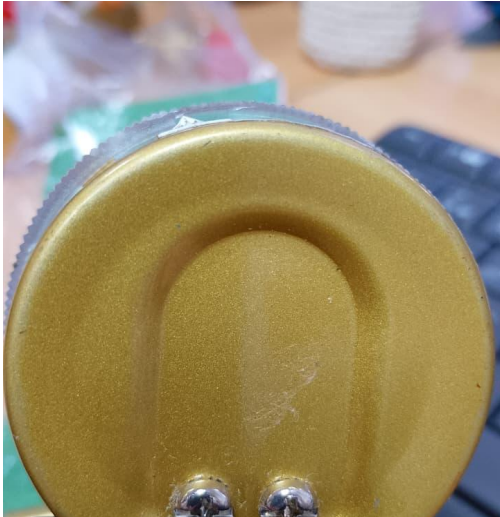
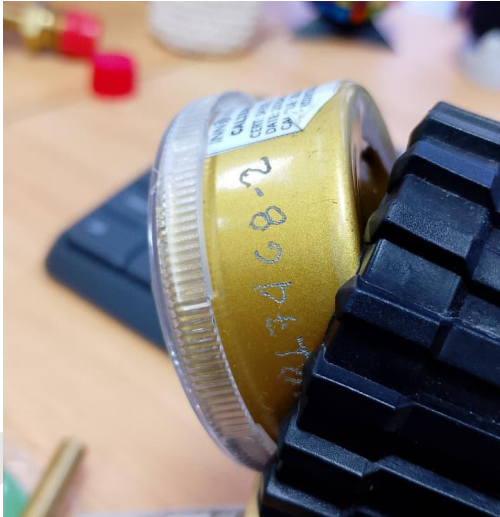
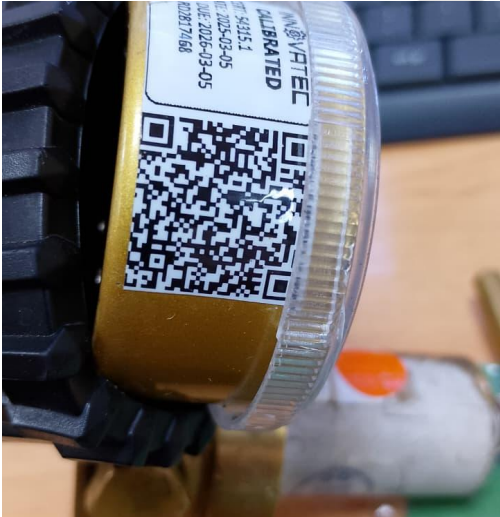
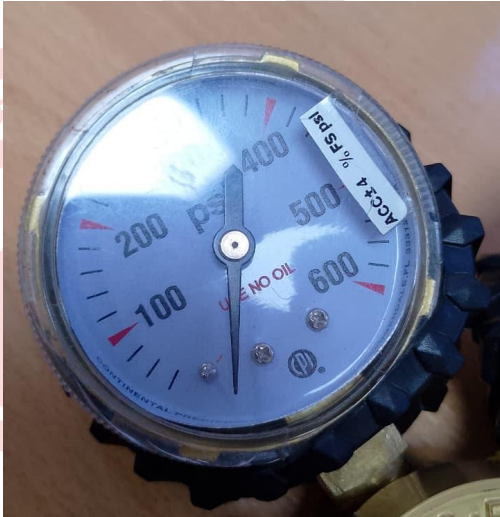
8. Anexo Fotográfico

- 5.1. El manómetro presenta daño mecánico externo, falla funcional, fuga activa y comportamiento inestable del indicador, condiciones incompatibles con un uso seguro y metrológicamente confiable.
- 5.2. La pérdida de hermeticidad, sumada a la posible deformación permanente del elemento sensor, impide asegurar la exactitud, repetibilidad y trazabilidad de las mediciones.
- 5.3. El equipo no cumple con los requisitos mínimos de operación, seguridad ni confiabilidad para continuar en servicio.

Las imágenes presentadas corresponden al registro fotográfico del equipo durante el mantenimiento preventivo básico.

- 6.1. Dar de baja definitiva el manómetro, debido a que no es técnicamente viable ni seguro realizar reparaciones que garanticen su correcto funcionamiento y confiabilidad metrológica.
- 6.2. Sustituir el equipo por un manómetro nuevo, adecuado al rango real de operación y compatible con el uso de gases (nitrógeno).
- 6.3. Implementar dispositivos de protección contra sobrepresión (válvula limitadora, restrictor o snubber) para evitar daños similares en futuros instrumentos.
