# INFORME DE MANTENIMIENTO CORRECTIVO

| <b>Equipo:</b> | REGULADOR DE PRESIÓN | <b>PartNumber:</b> | SR4J-680 |
| <b>Serie:</b> | RD2817468-1 | <b>Capacidad:</b> | ***** |

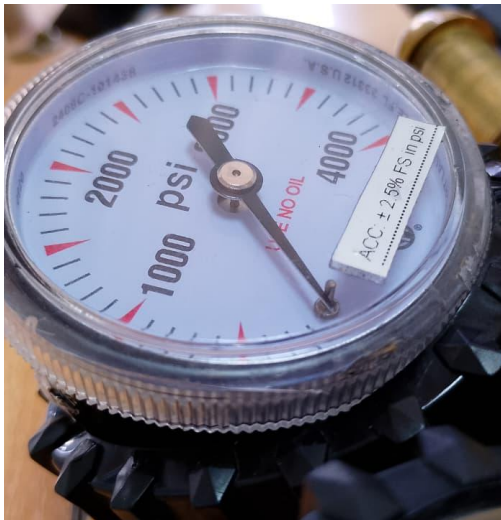
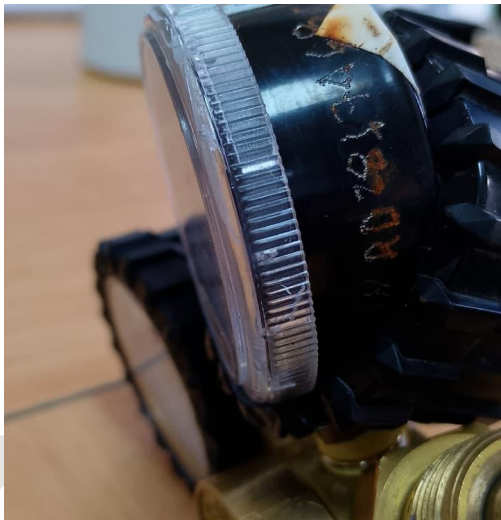
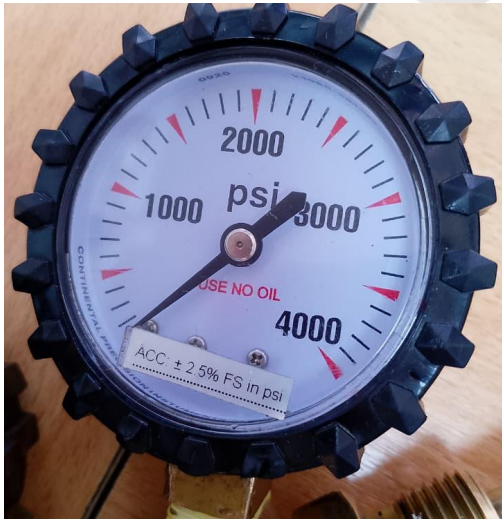
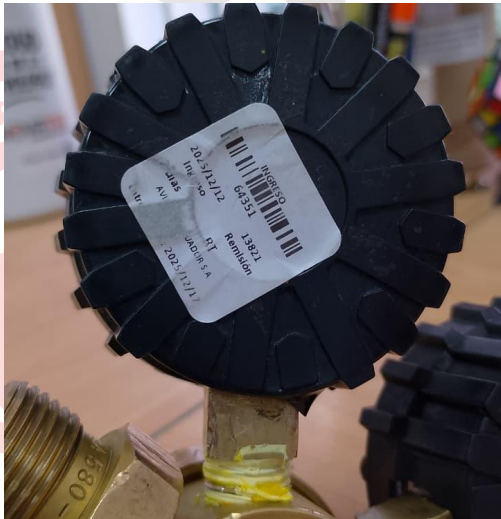
8. Anexo Fotográfico

Durante la inspección visual externa del manómetro se evidenció daño físico en los filos de la tapa, observándose roturas que comprometen la integridad mecánica del conjunto. Esta condición representa una pérdida de protección del sistema interno y un posible riesgo de ingreso de contaminantes, además de afectar la seguridad del operador.

Durante las pruebas funcionales, la flecha indicadora presenta movimiento irregular, subiendo y bajando sin estabilidad. Adicionalmente, se detectó fuga de gas, lo cual confirma la pérdida de hermeticidad del sistema de medición, presumiblemente ocasionada por sobrepresión previa por exposición a nitrógeno. Esta condición invalida completamente la confiabilidad de las lecturas y representa un riesgo operativo.

- 5.1. El manómetro presenta daño mecánico externo, falla funcional, fuga activa y comportamiento inestable del indicador, condiciones incompatibles con un uso seguro y metrológicamente confiable.
- 5.2. La pérdida de hermeticidad, sumada a la posible deformación permanente del elemento sensor, impide asegurar la exactitud, repetibilidad y trazabilidad de las mediciones.
- 5.3. El equipo no cumple con los requisitos mínimos de operación, seguridad ni confiabilidad para continuar en servicio.

Las imágenes presentadas corresponden al registro fotográfico del equipo durante el mantenimiento preventivo básico.

- 6.1. Dar de baja definitiva el manómetro, debido a que no es técnicamente viable ni seguro realizar reparaciones que garanticen su correcto funcionamiento y confiabilidad metrológica.
- 6.2. Sustituir el equipo por un manómetro nuevo, adecuado al rango real de operación y compatible con el uso de gases (nitrógeno).
- 6.3. Implementar dispositivos de protección contra sobrepresión (válvula limitadora, restrictor o snubber) para evitar daños similares en futuros instrumentos.
