# INFORME DE MANTENIMIENTO CORRECTIVO

Informe No.:	64351	Fecha de Reparación:	2026-01-07
Propietario:	AVIANCA - ECUADOR S.A.	Técnico de Mantenimiento:	Ing. Isaac Calle
Dirección:	Luis Tamayo N24-33 Y Baquerizo Moreno

Equipo:	REGULADOR DE PRESIÓN	PartNumber:	SR4J-680
Marca:	CPI	Rango:	(0 a 4000) psi
Modelo:	*****	División de escala:	100 psi
Serie:	RD2817468-1	Capacidad:	*****

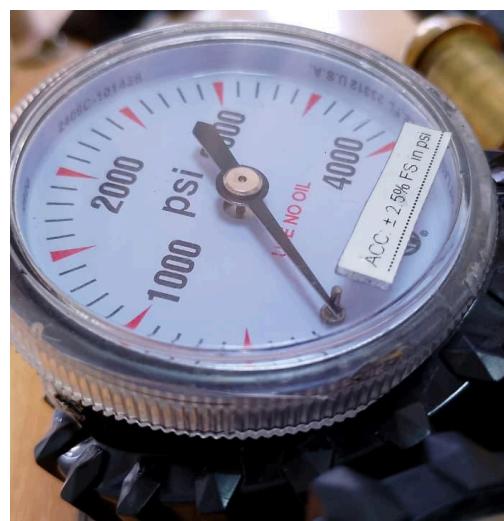
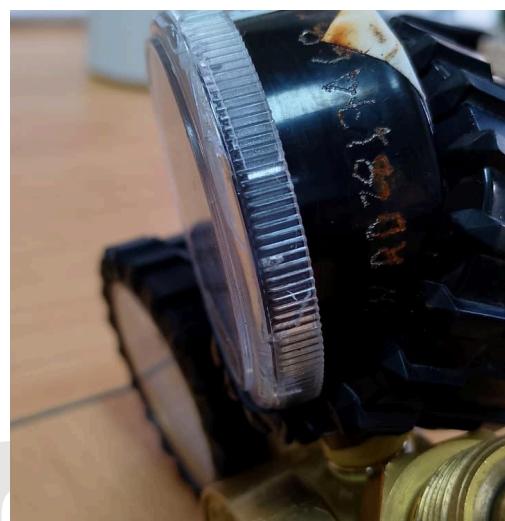
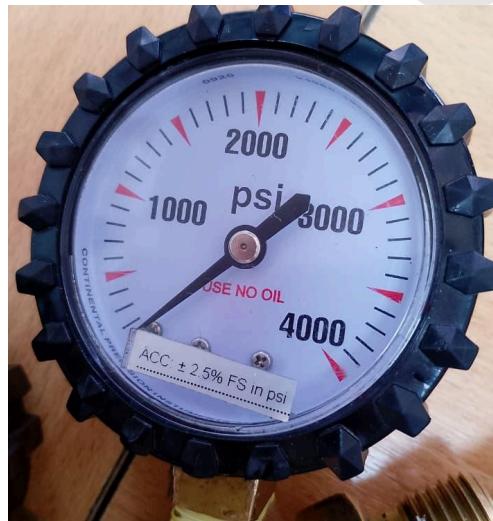
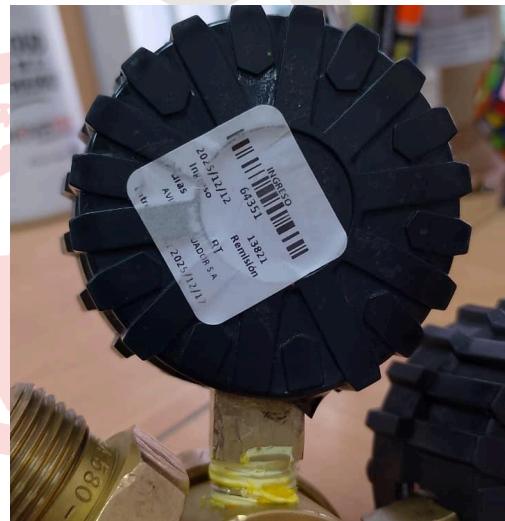
## 8. Anexo Fotográfico

Durante la inspección visual externa del manómetro se evidenció daño físico en los filos de la tapa, observándose roturas que comprometen la integridad mecánica del conjunto. Esta condición representa una pérdida de protección del sistema interno y un posible riesgo de ingreso de contaminantes, además de afectar la seguridad del operador.

Durante las pruebas funcionales, la flecha indicadora presenta movimiento irregular, subiendo y bajando sin estabilidad. Adicionalmente, se detectó fuga de gas, lo cual confirma la pérdida de hermeticidad del sistema de medición, presumiblemente ocasionada por sobrepresión previa por exposición a nitrógeno. Esta condición invalida completamente la confiabilidad de las lecturas y representa un riesgo operativo.

Las imágenes presentadas corresponden al registro fotográfico del equipo durante el mantenimiento preventivo básico.

- 6.1. Dar de baja definitiva el manómetro, debido a que no es técnicamente viable ni seguro realizar reparaciones que garanticen su correcto funcionamiento y confiabilidad metrológica.
- 6.2. Sustituir el equipo por un manómetro nuevo, adecuado al rango real de operación y compatible con el uso de gases (nitrógeno).
- 6.3. Implementar dispositivos de protección contra sobrepresión (válvula limitadora, restrictor o snubber) para evitar daños similares en futuros instrumentos.
