# INFORME DE MANTENIMIENTO PREVENTIVO BÁSICO

| <b>Informe No.:</b> | 64397 | <b>Fecha de Revisión:</b> | 2025-12-15 |

| <b>Equipo:</b> | Ultracongelador | <b>Código empresa:</b> | ULF2000111 |
| <b>Modelo:</b> | BDF-86V108 | <b>División de escala:</b> | 0.01 °C |

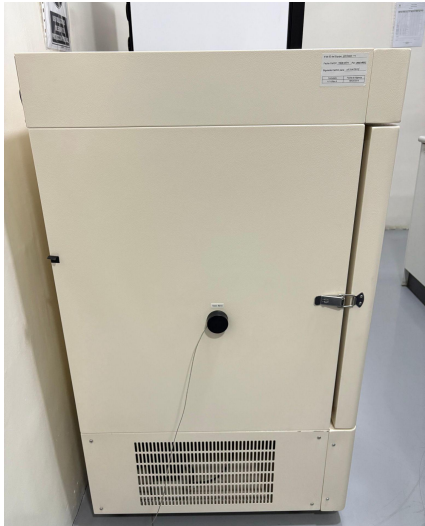
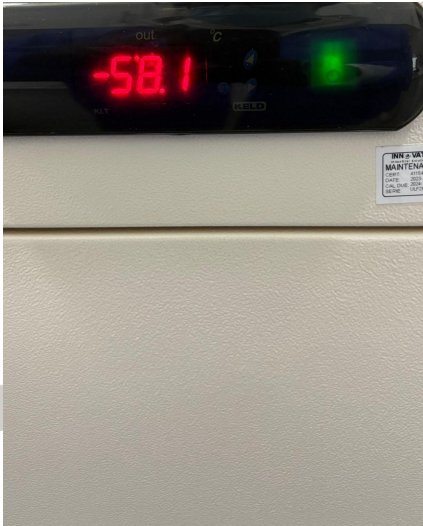
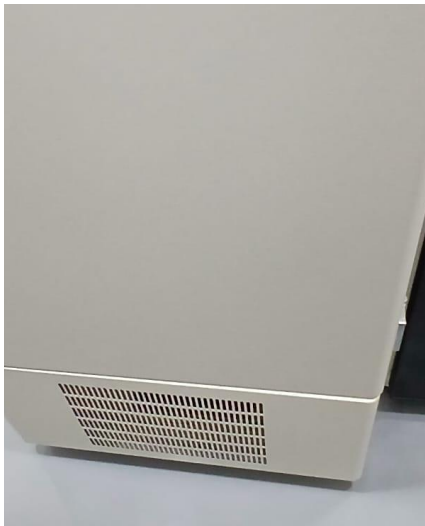
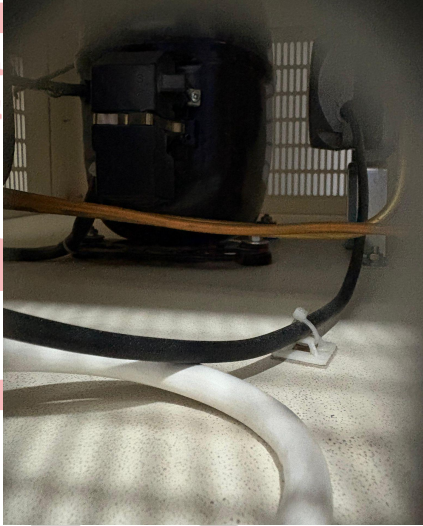
8. Anexo Fotográfico (1)

Las imágenes presentadas corresponden al registro fotográfico del equipo durante el mantenimiento preventivo básico.
