# INFORME DE MANTENIMIENTO PREVENTIVO BÁSICO

## Analizador de Gases

<b>Informe No.:</b>	64806.2	<b>Fecha de Revisión:</b>	2026-01-20
<b>Propietario:</b>	EMPRESA PUBLICA MUNICIPAL DE AGUA POTABLE Y SANEAMIENTO DE PORTOVIEJO EP	<b>Técnico de Mantenimiento:</b>	Ing. Isaac Calle
<b>Dirección:</b>	12 DE MARZO / SAN FRANCISCO S/N, PORTOVIEJO, MANABI (SEDE PRINCIPAL)

<b>Equipo:</b>	Analizador de Gases	<b>Código empresa:</b>	*****
<b>Marca:</b>	MSA	<b>Rango:</b>	10.1 CO ppm 101.6 CO ppm 9.9 C3H6 ppm 99.1 C3H6 ppm
<b>Modelo:</b>	Altair 4X	<b>División de escala:</b>	1 CO ppm 1 C3H6 ppm
<b>Serie:</b>	00285360	<b>Ubicación:</b>	Laboratorio

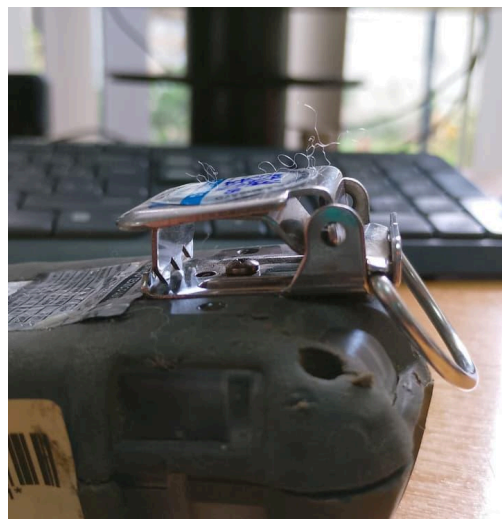
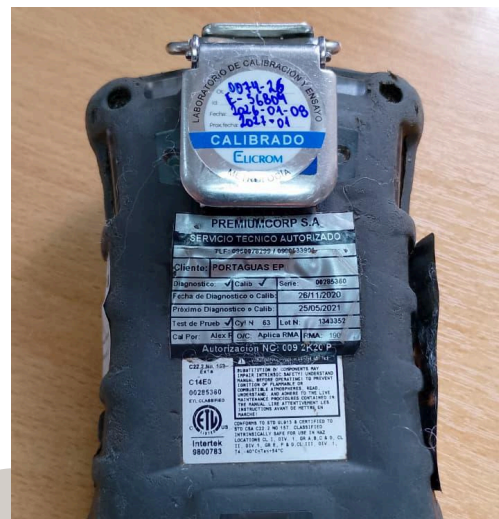
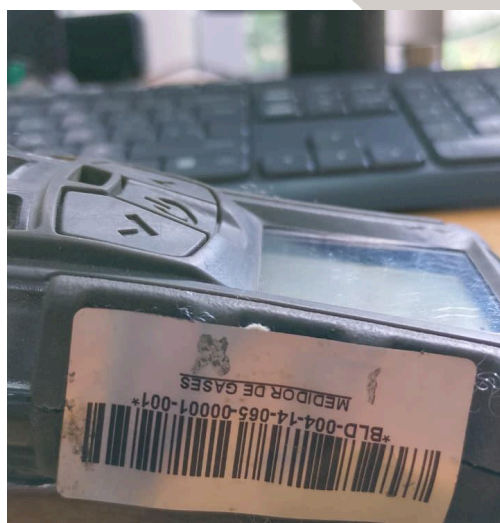
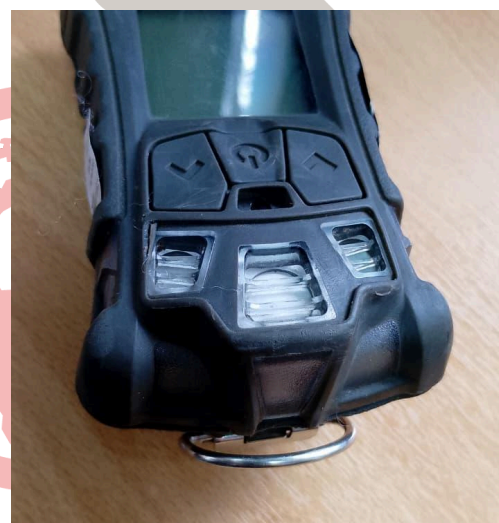
Equipo: MSA

Las imágenes presentadas corresponden al registro fotográfico del equipo durante el mantenimiento preventivo básico.
