# INFORME DE MANTENIMIENTO PREVENTIVO BÁSICO

## Analizador de Gases

| <b>Informe No.:</b> | 64806.2 | <b>Fecha de Revisión:</b> | 2026-01-20 |

| <b>Equipo:</b> | Analizador de Gases | <b>Código empresa:</b> | ***** |

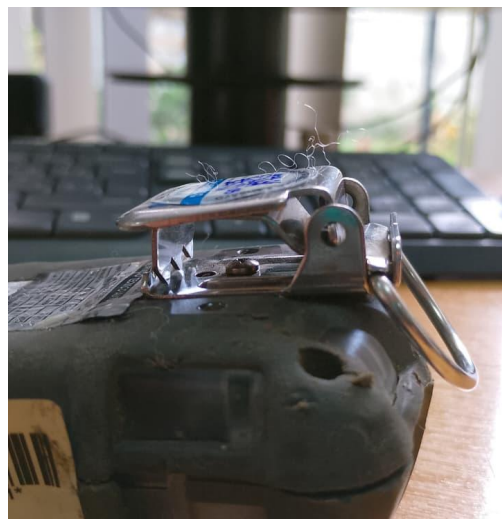
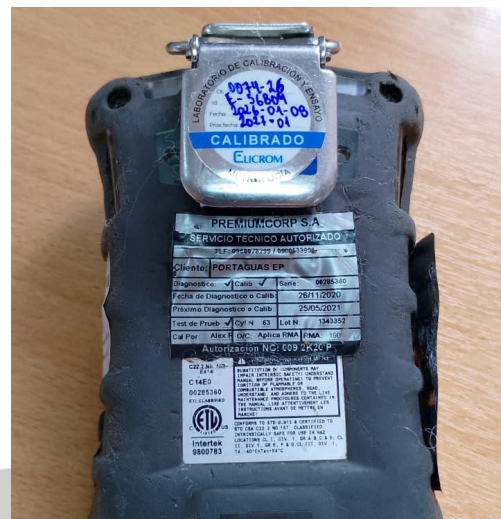
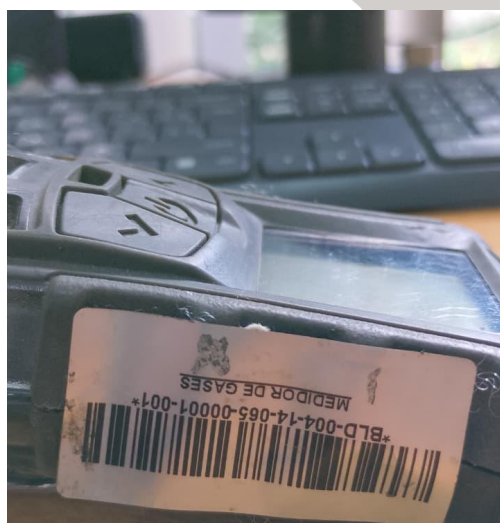
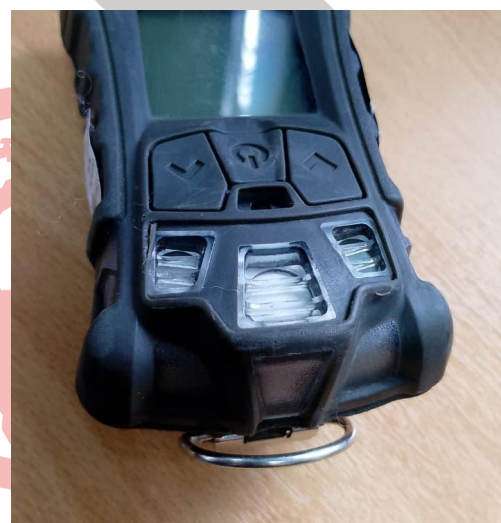
## 8. Anexo Fotográfico

Las imágenes presentadas corresponden al registro fotográfico del equipo durante el mantenimiento preventivo básico.
