# INFORME DE MANTENIMIENTO PREVENTIVO BÁSICO

## Analizador de Gases

| Informe No.: | 64806.2 | Fecha de Revisión: | 2026-01-20 |

| Marca: | MSA | Rango: | 10.1 CO ppm<br>101.6 CO ppm<br>9.9 C3H6 ppm<br>99.1 C3H6 ppm |

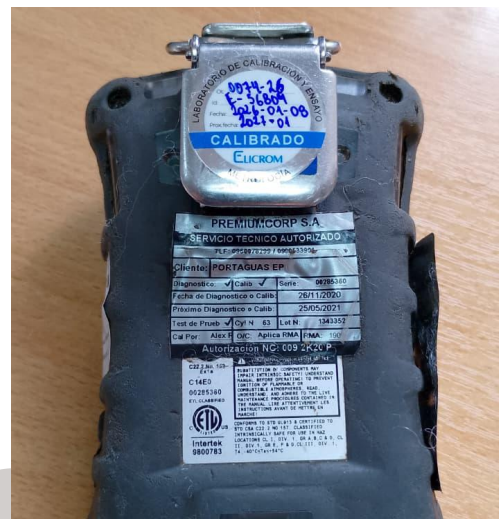
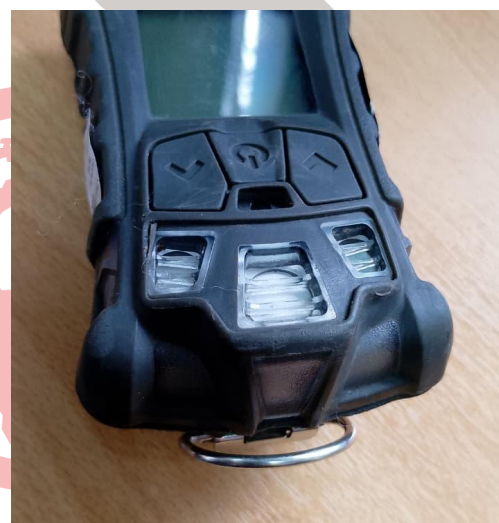
## 8. Anexo Fotográfico

Las imágenes presentadas corresponden al registro fotográfico del equipo durante el mantenimiento preventivo básico.
