INFORME DE MANTENIMIENTO PREVENTIVO BÁSICO

| Informe No.: | 64808.1 | Fecha de Mantenimiento: | 2026-01-20 |

| Equipo: | Luxómetro | Código empresa: | ***** |
| Marca: | SPER SCIENTIFIC | Rango: | (0 a 100000) lux |

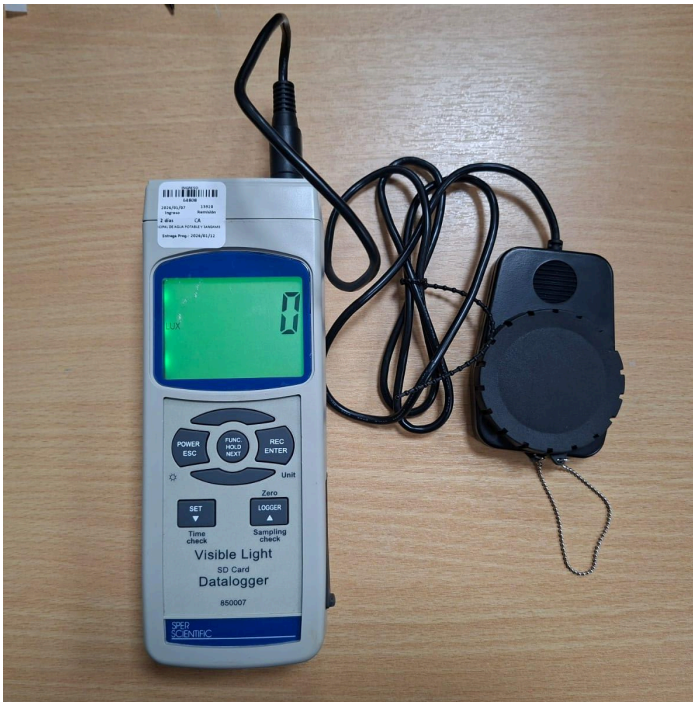
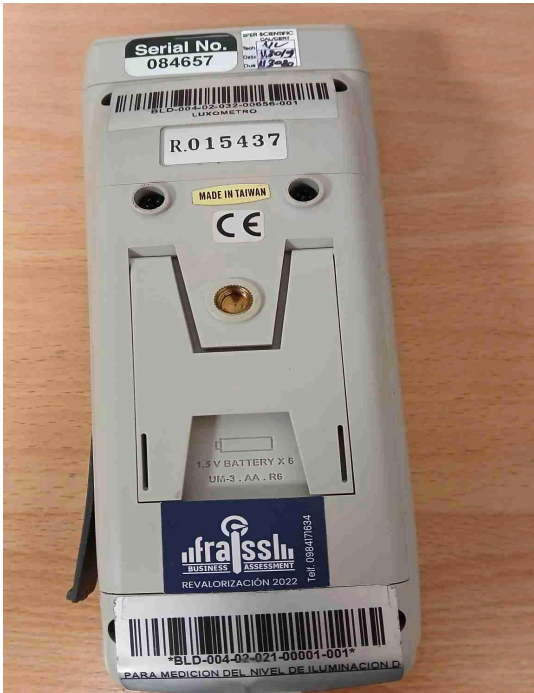
Fig. 1: Vista completa del equipo

En esta etapa se identifica que el equipo funciona correctamente. Presenta bajo contenido de polvo externa e internamente por el uso normal y continuo del equipo. El equipo no presenta daños externos; la carcasa del luxómetro se encuentra en buen estado, sin fisuras ni alteraciones visibles. El sensor se encuentra en óptimas condiciones y la alimentación con batería es adecuada, permitiendo el encendido y operación normal del dispositivo.

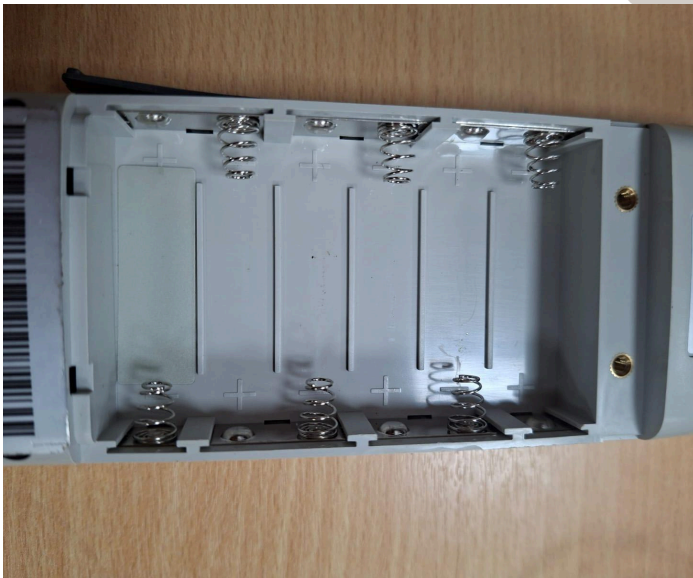
Se realizó la limpieza y retiro de residuos, asegurando el buen estado del sistema eléctrico. Se inspeccionaron además los circuitos internos y conexiones del dispositivo, verificando que se encuentren en condiciones correctas, sin sulfatación adicional ni falsos contactos. El sensor mantiene estabilidad y respuesta inmediata frente a los cambios de iluminación. Se procede con la calibración y verificación de rangos.

Fig. 2: Componente eléctrico, sin sulfatación

- 6.1. Realizar limpieza periódica de las superficies para evitar acumulación de polvo y óxido.
- 6.2. Evitar dejar la batería instalada por periodos prolongados cuando el equipo no esté en uso, a fin de prevenir sulfatación en los contactos eléctricos.

6.3. Verificar regularmente el estado del compartimento de baterías y limpiar cualquier residuo en caso de reaparecer.

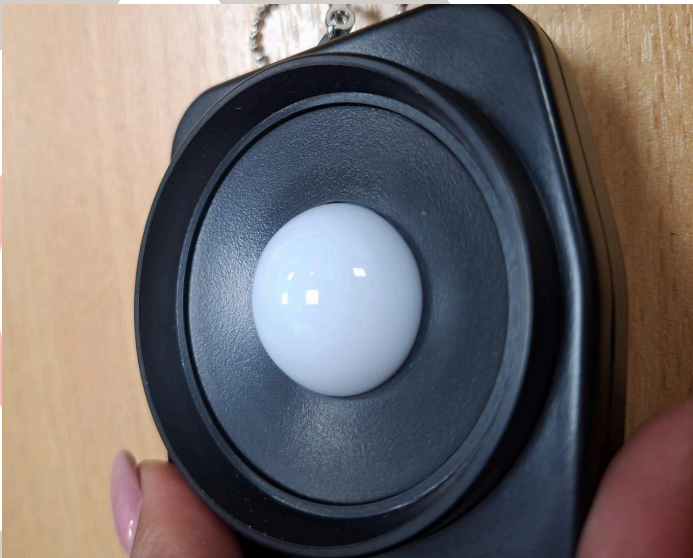
Fig. 3: Fotosensor
