# INFORME DE MANTENIMIENTO PREVENTIVO BÁSICO

| <b>Informe No.:</b> | 64971.1 | <b>Fecha de Revisión:</b> | 2026-01-22 |

| <b>Equipo:</b> | MICROPIPETA | <b>Código empresa:</b> | LVL-23 |
| <b>Marca:</b> | RAININ | <b>Rango:</b> | (200 a 2000) $\mu$ l |

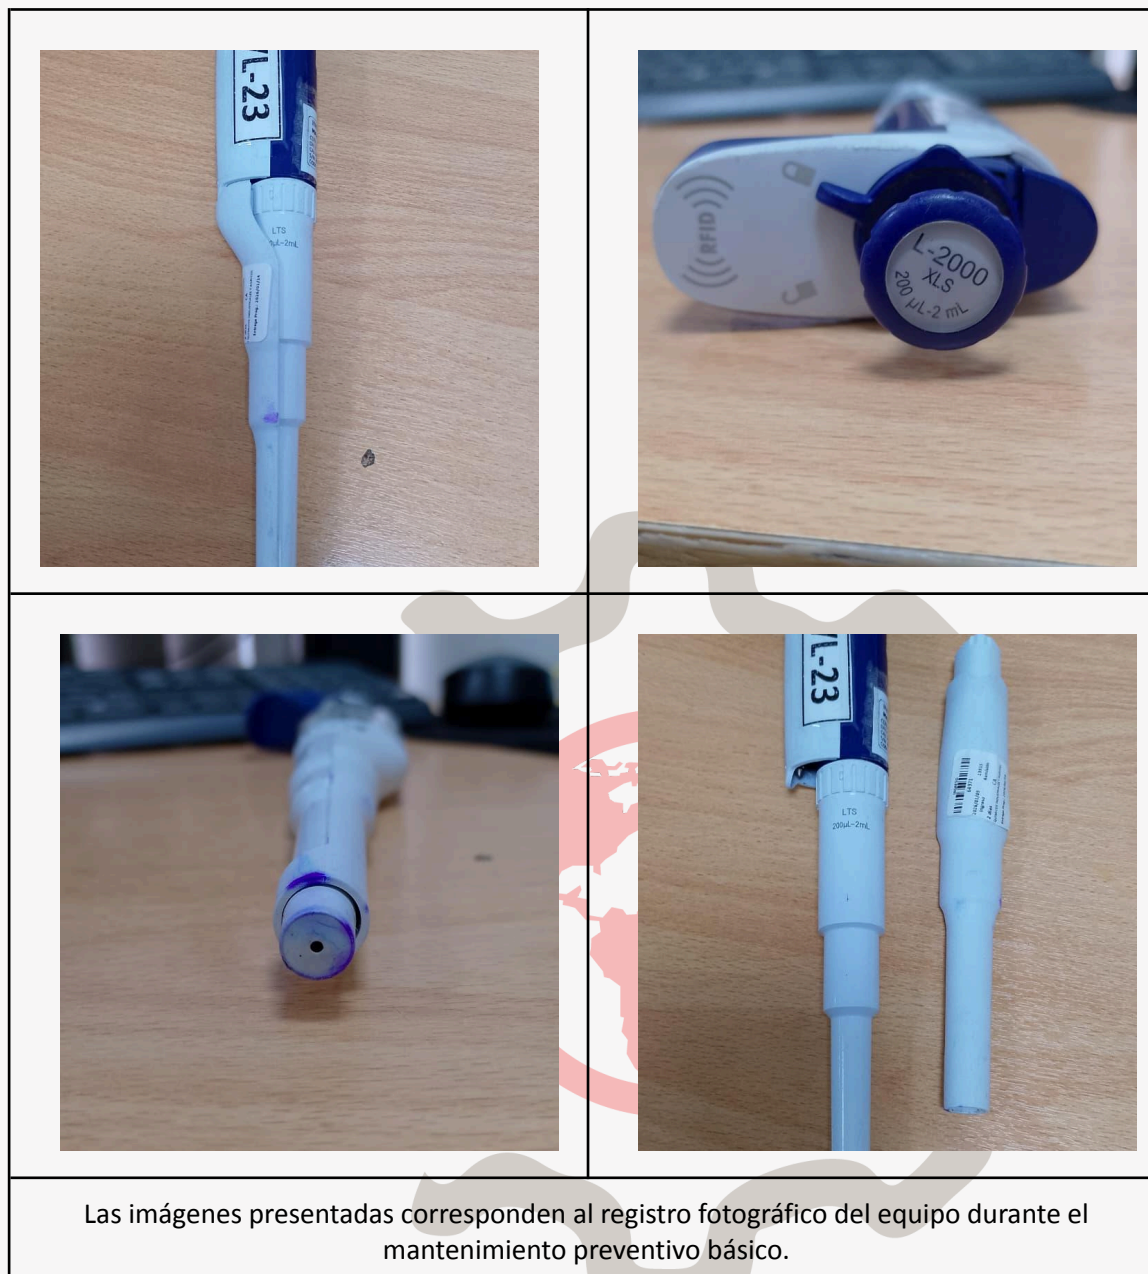
## 8. Anexo Fotográfico

**Equipo:** RAININ

**N.º de Serie:** B919638622
