INFORME DE MANTENIMIENTO

PREVENTIVO BÁSICO

| Informe No.: | 64972.1 | Fecha de Mantenimiento: | 2026-01-22 |

| Equipo: | Micropipeta | Código empresa: | LVL -20 |

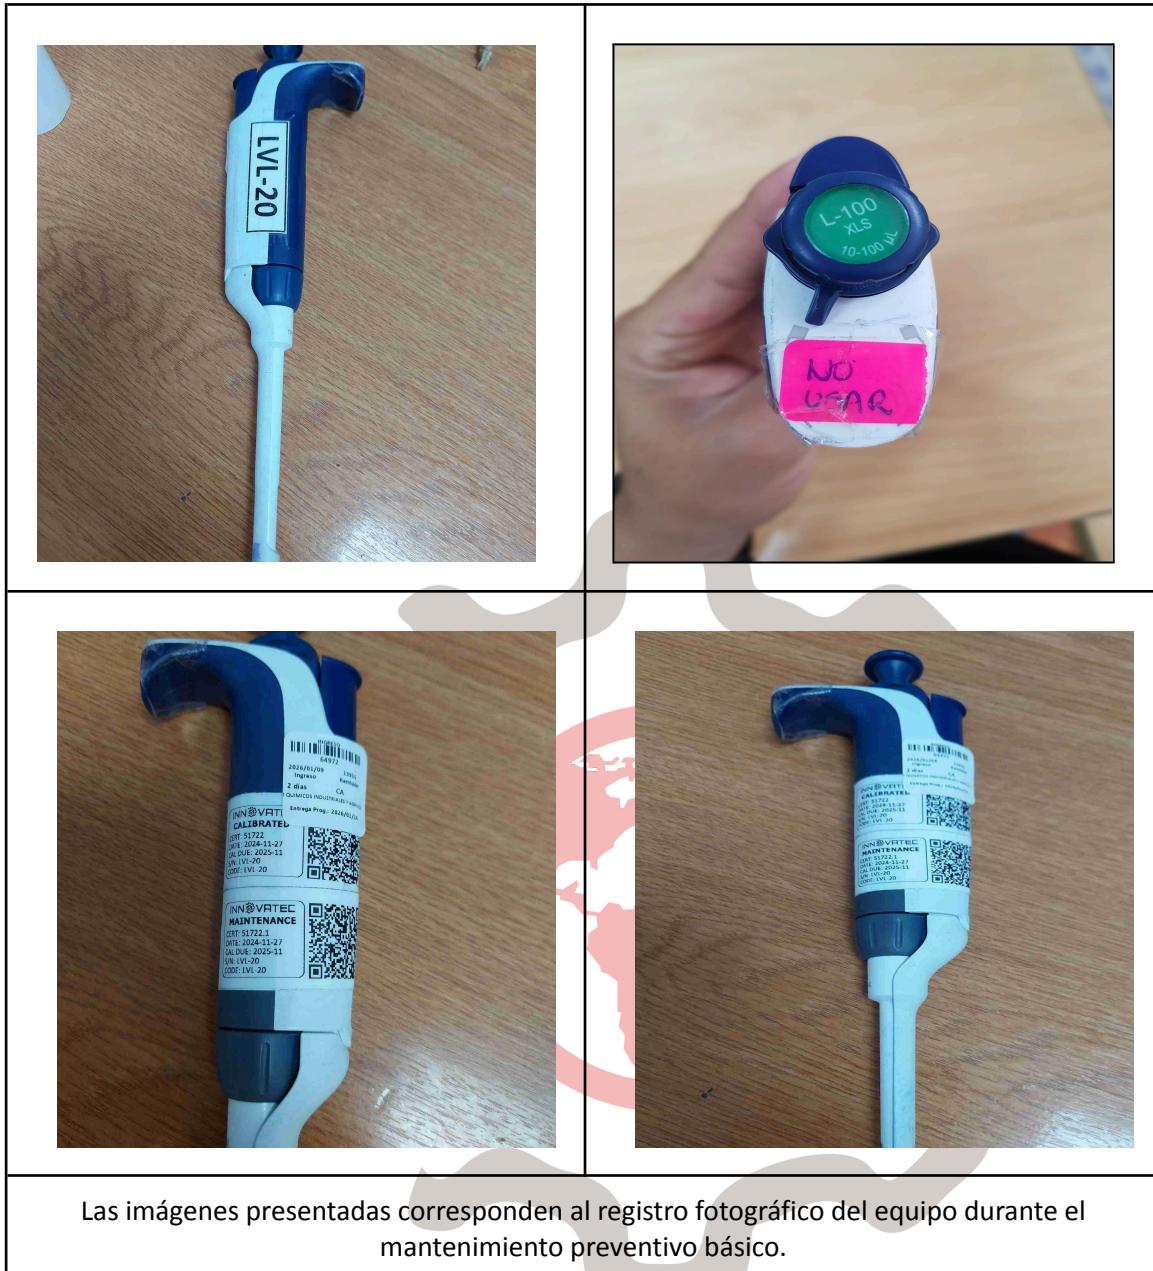
8. Anexo Fotográfico

Se determina que el equipo no presenta más novedades y funciona correctamente.

Equipo: RAININ

N.º de Serie: LVL -20
