# INFORME DE MANTENIMIENTO PREVENTIVO BÁSICO

Informe No.:	65060	Fecha de Revisión:	2026-01-26
Propietario:	PLUSAMBIENTE S.A.	Técnico de Mantenimiento:	Ing. Patricio Llerena
Dirección:	AV. DE LOS SHYRIS N32-42 Y AV. 6 DE DICIEMBRE, QUITO, PICHINCHA

Equipo:	ESTUFA	Código empresa:	BE-CE-002
Marca:	STAR	Rango:	(0 a 200) °C
Modelo:	SD-600D	División de escala:	1 °C
Serie:	328	Ubicación:	*****

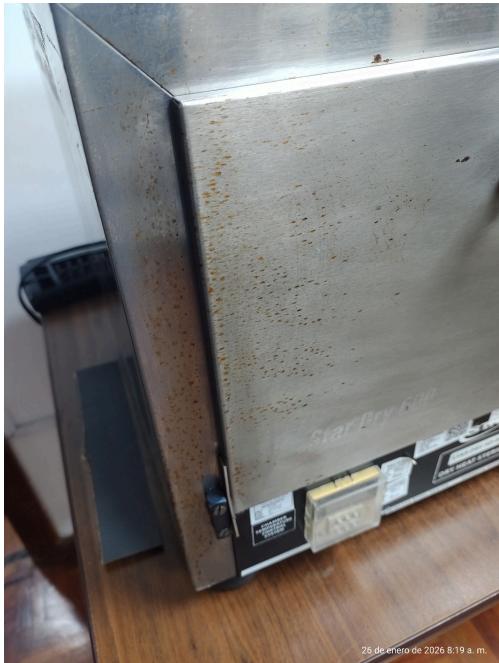
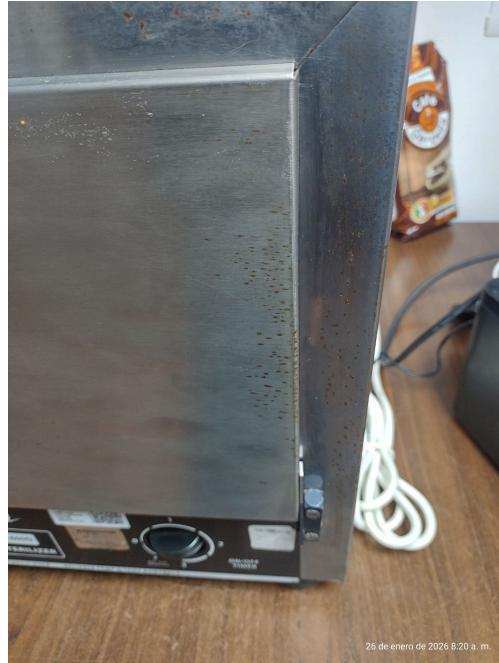
Se ejecutó una inspección detallada del estado físico de la Estufa, abarcando todos sus elementos estructurales y funcionales. La carcasa externa fue revisada minuciosamente en busca de daños, desgaste o deformaciones. No se identificaron fallas significativas que puedan afectar la integridad o el rendimiento del dispositivo. Sin embargo, se detectó bastante óxido sobre la carcasa, así como en la tapa principal, también se pudo evidenciar la falta de uno de los soportes para las bandejas internas, sin embargo todos estos particulares no comprometen el funcionamiento del equipo. Se realizó una limpieza integral del equipo removiendo el óxido del mismo y se realizó la lubricación respectiva.

**Figura 1. Presencia de óxido en la carcasa y tapa del equipo**

- 6.1.** Se sugiere establecer una rutina periódica de limpieza externa e interna, enfocándose especialmente en zonas propensas a la acumulación de óxido.
- 6.2.** Asimismo, se recomienda mantener el seguimiento estricto del plan de mantenimiento preventivo para asegurar la longevidad y eficiencia del equipo.

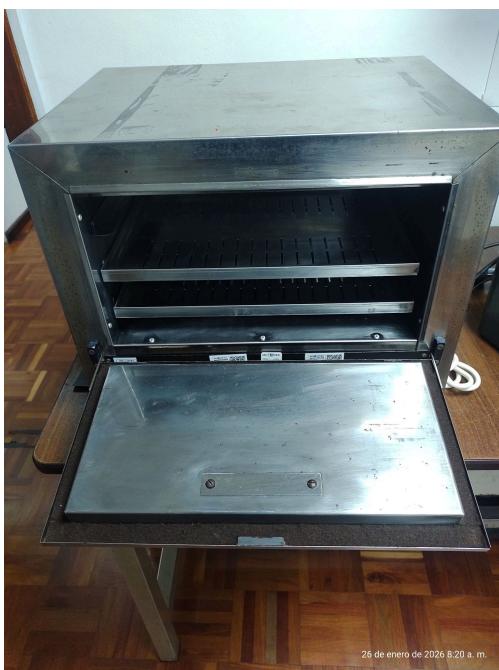
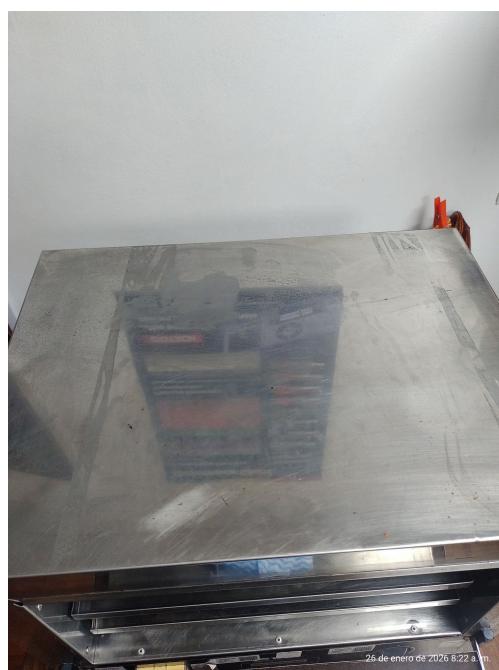
Se realizó una revisión interna de los componentes del equipo asegurando que cada uno de los mismos se encuentren en condiciones óptimas de operación. Igualmente se revisó que la sonda de temperatura se encuentre en buen estado, igualmente que la perilla de tiempo esté funcionando adecuadamente y que la pantalla se encuentre en buen estado. Esta evaluación cumple con la conformidad de los estándares técnicos de mantenimiento preventivo y refuerza la continuidad operativa del equipo.

**Figura 2. Presencia de suciedad en la carcasa y buen estado del interior del equipo**

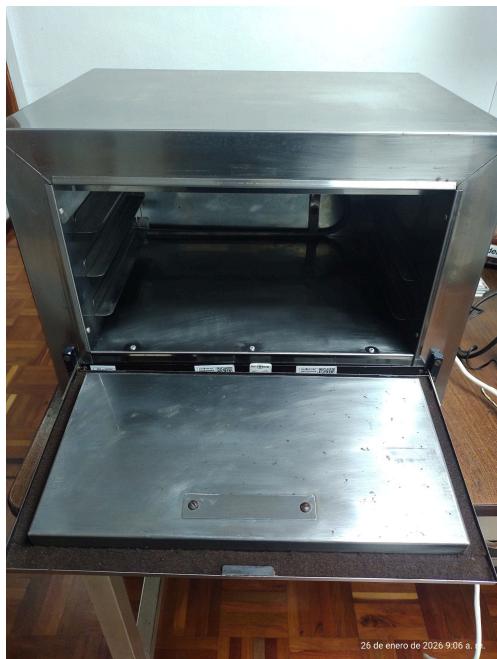
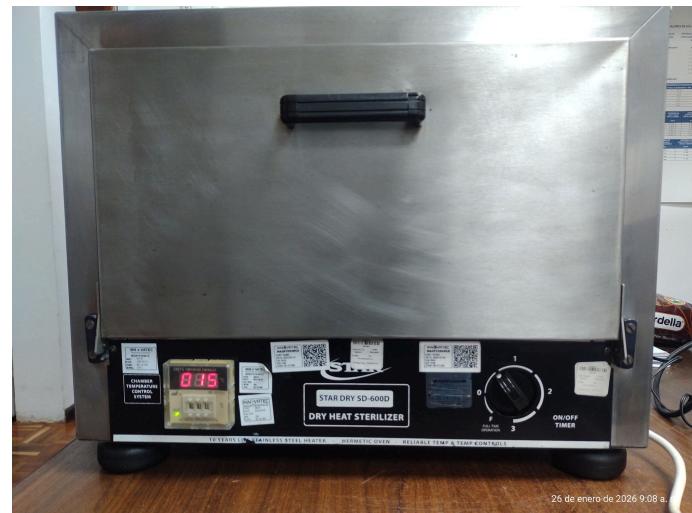
**5.1.** Tras completar todas las fases del mantenimiento, se concluye que la Estufa se encuentra en buenas condiciones físicas y operativas. No se observaron signos de desgaste anómalo ni deficiencias funcionales que pudieran comprometer su correcto funcionamiento.

**Figura 1. Estado dinal del equipo**
