# INFORME DE MANTENIMIENTO PREVENTIVO BÁSICO

<b>Informe No.:</b>	65244	<b>Fecha de Revisión:</b>	2026-01-28
<b>Propietario:</b>	AVIANCA - ECUADOR S.A.	<b>Técnico de Mantenimiento:</b>	Ing. Isaac Calle
<b>Dirección:</b>	Luis Tamayo N24-33 Y Baquerizo Moreno

<b>Equipo:</b>	Descargador de extintores	<b>PartNumber:</b>	98D26203500000
<b>Marca:</b>	SOLAIR GROUP INC	<b>R:</b>	R6512425
<b>Modelo:</b>	N/A	<b>Próxima F.Cal:</b>	2027-01-28
<b>Serie:</b>	W4212-1	<b>Intervalo:</b>	365 days

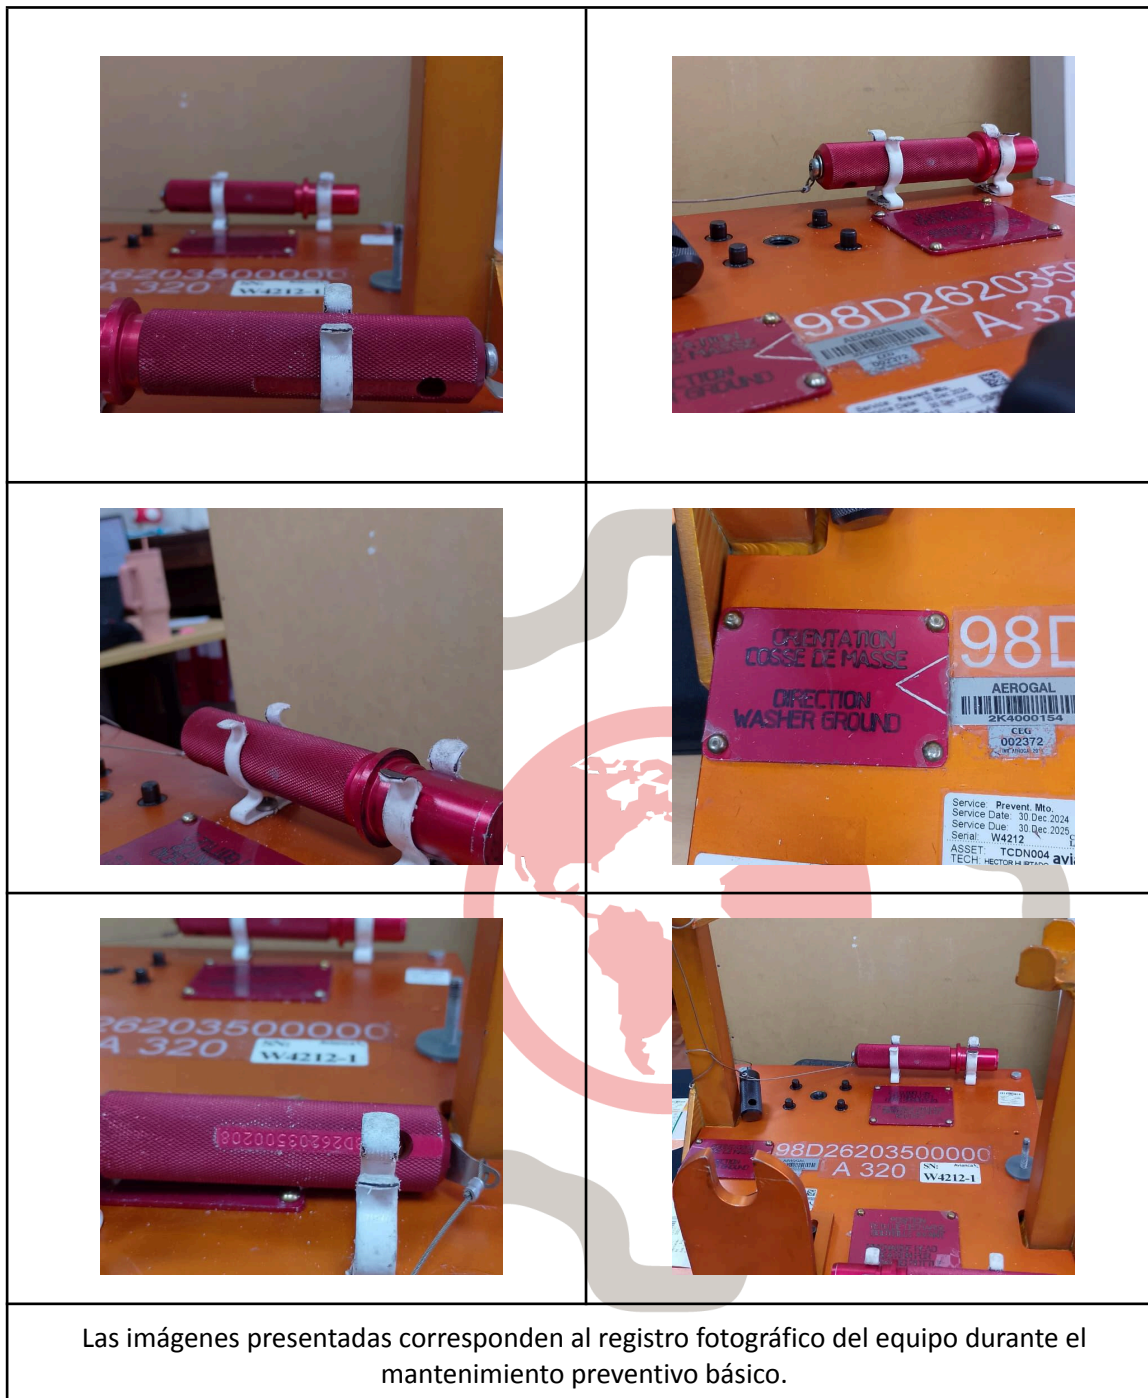
**9. Anexo Fotográfico**

- 5.1. El equipo presenta desgaste superficial propio del uso normal.
- 5.2. No se evidencian fisuras, deformaciones críticas ni fallas estructurales visibles.
- 5.3. Los sistemas de fijación y retención se encuentran operativos.
- 5.4. Se recomienda seguimiento periódico a los cables de seguridad debido a su función crítica.

Las imágenes presentadas corresponden al registro fotográfico del equipo durante el mantenimiento preventivo básico.

- Realizar mantenimiento preventivo periódico según programa interno de Avianca Ecuador.
- Verificar torque de tornillería crítica en cada intervención.
- Sustituir cables de seguridad al primer indicio de desgaste avanzado o corrosión.
- Mantener el equipo limpio y almacenado en un área seca para evitar corrosión.
- Registrar cada intervención en la hoja de vida del equipo.
