# INFORME DE MANTENIMIENTO PREVENTIVO BÁSICO

<b>Informe No.:</b>	65362	<b>Fecha de Mantenimiento:</b>	2026-02-06
<b>Propietario:</b>	CONSTRUCCIONES Y PRESTACIONES PETROLERAS S.A. CPP	<b>Técnico de Mantenimiento:</b>	Jonathan Fonseca
<b>Dirección:</b>	LA CORUÑA N28-14 Y MANUEL ITURREY, QUITO, PICHINCHA

<b>Equipo:</b>	Bomba de Presión	<b>Código empresa:</b>	*****
<b>Marca:</b>	Fluke	<b>Rango:</b>	(-13.9 a 600) psi
<b>Modelo:</b>	700PTP1	<b>División de escala:</b>	*****
<b>Serie:</b>	2895195	<b>Ubicación:</b>	*****

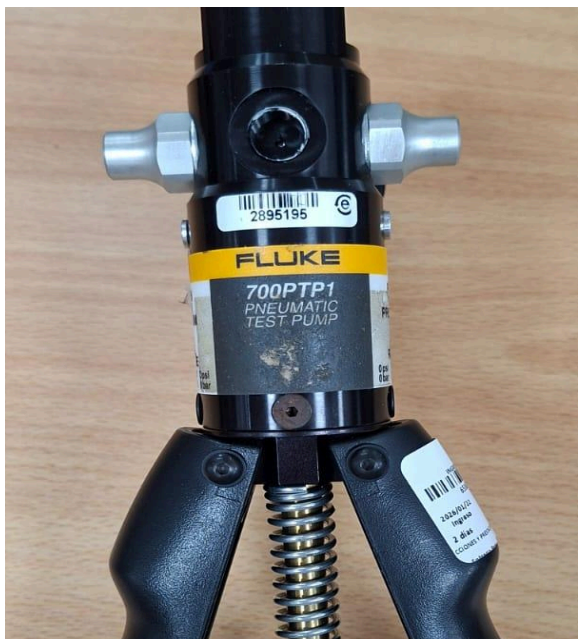
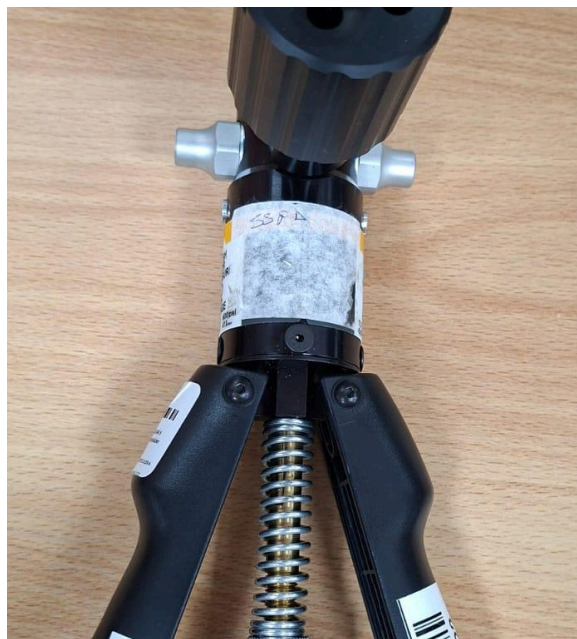
En esta etapa se identifica que el equipo se encuentra en condiciones adecuadas para su funcionamiento. Se realiza una inspección visual general y limpieza del equipo, evidenciándose excesos de teflón en las conexiones, los cuales fueron retirados durante el mantenimiento para evitar posibles obstrucciones o interferencias en el sellado.

**Fig. 1: Vista general del equipo antes de mantenimiento**

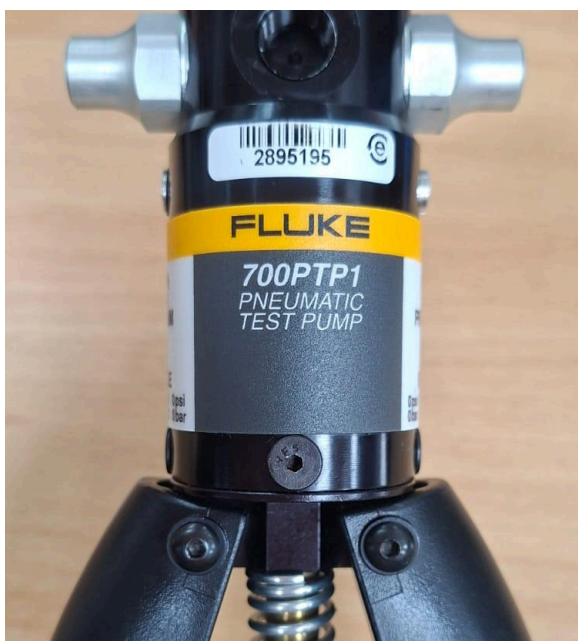
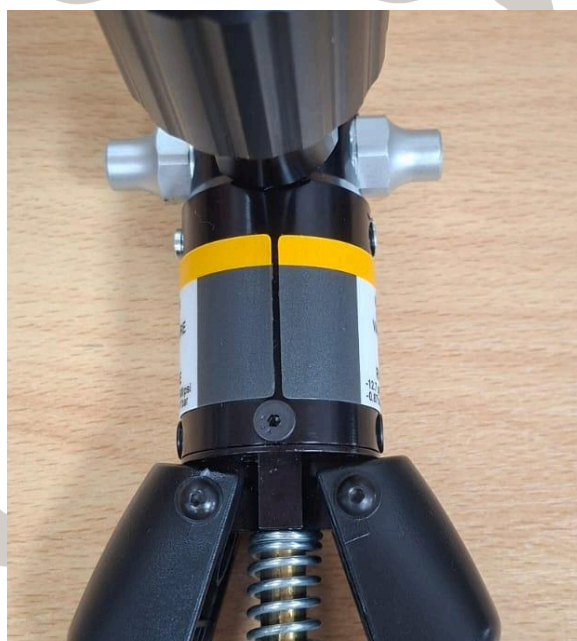
**Fig. 2: Vista general del equipo después de mantenimiento**

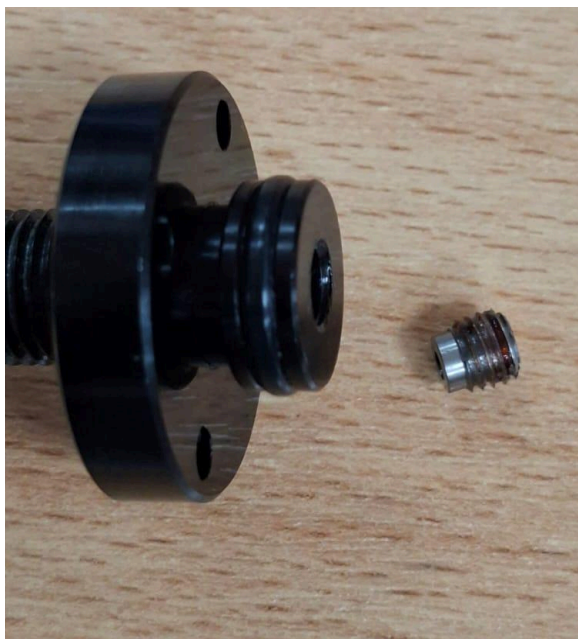
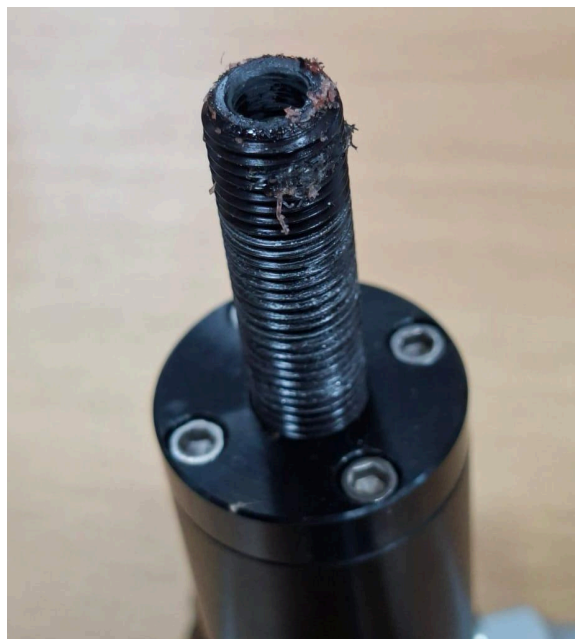
Adicionalmente, se identificó acumulación de grasa en el elemento de ajuste mecánico de la bomba, utilizado para regular el paso de presión, por lo que se efectuó la limpieza completa y posterior lubricación adecuada, garantizando un ajuste correcto y un funcionamiento suave del mecanismo.

Asimismo, se evidenció presencia leve de óxido en los tornillos de fijación de la bomba, el cual fue eliminado en su totalidad. Posteriormente, se verifica que no existan fugas que puedan afectar la medición de presión. El cuerpo del equipo y el contenedor no presentan fisuras ni deformaciones.

**Fig. 3: Presencia de óxido y grasa acumulada antes de mantenimiento**

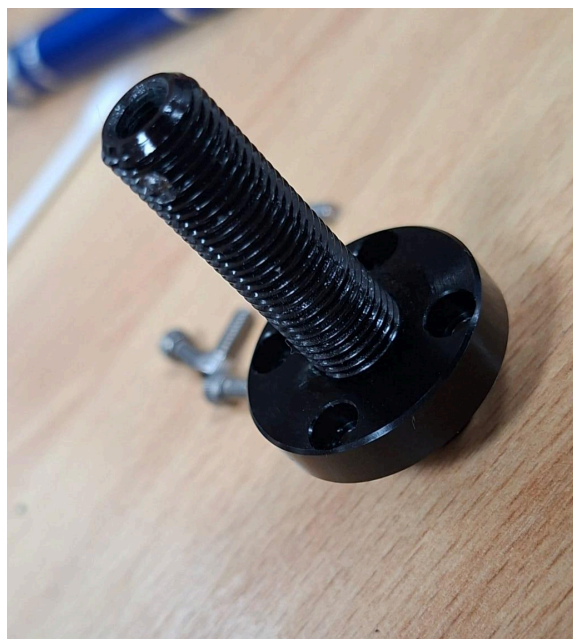
**Fig. 4: Partes post-mantenimiento**
