INFORME DE REVISIÓN TÉCNICA

LABORATORIO DIMENSIONAL

Informe No.:	65391	Fecha de Revisión:	2026-01-27
Propietario:	INT FOOD SERVICES CORP S.A.	Técnico de Mantenimiento:	Tec. Mauricio Landívar
Dirección:	IÑAQUITO / COREA 126 Y AV. AMAZONAS, QUITO, PICHINCHA

Equipo:	Consistómetro	Código empresa:	CSM-CDE-001
Marca:	N/A	Rango:	*****
Modelo:	N/A	División de escala:	*****
Serie:	INN-65391	Ubicación:	*****

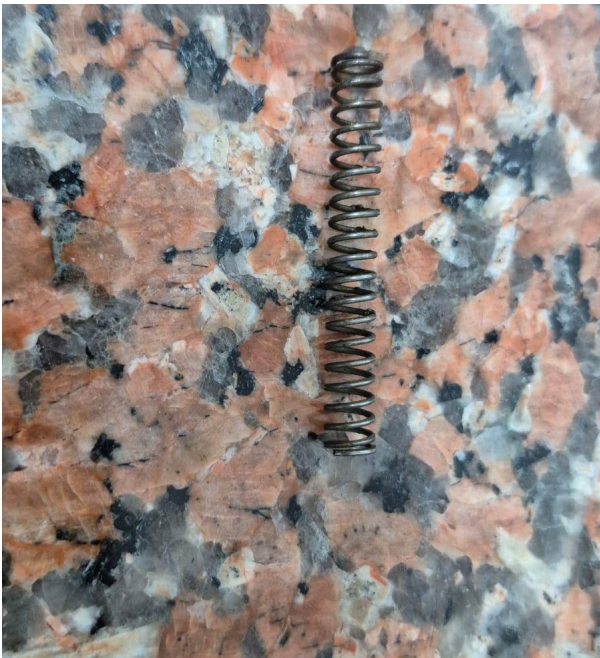
Figura 1: Resorte.

Resultados 2do Nivel: El equipo funciona de manera correcta al momento de realizar una prueba, pero es un poco duro al momento de poner en una posición debido a que los resortes internos presentan oxidación debido al uso, por lo que han perdido parte de sus propiedades elásticas y se ha vuelto rígido al colocar en posición de medida.

- a) Cambiar de resorte.

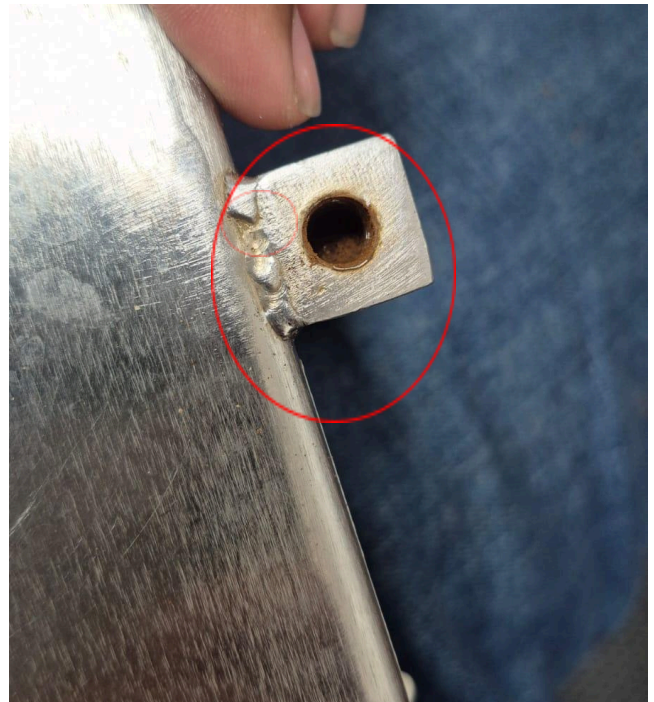
Figura 2: Oxidación dentro donde se ubica el resorte.

- a) El equipo funciona pero su posición es fuerte de colocar.
- b) Los resortes presentan oxidación.
