# INFORME DE REVISIÓN TÉCNICA

## LABORATORIO DIMENSIONAL

<b>Informe No.:</b>	65392	<b>Fecha de Revisión:</b>	2026-01-27
<b>Propietario:</b>	INT FOOD SERVICES CORP S.A.	<b>Técnico de Mantenimiento:</b>	Tec. Mauricio Landívar
<b>Dirección:</b>	IÑAQUITO / COREA 126 Y AV. AMAZONAS, QUITO, PICHINCHA

<b>Equipo:</b>	Consistómetro	<b>Código empresa:</b>	CSM-CDE-002
<b>Marca:</b>	N/A	<b>Rango:</b>	*****
<b>Modelo:</b>	N/A	<b>División de escala:</b>	*****
<b>Serie:</b>	INN-65392	<b>Ubicación:</b>	*****

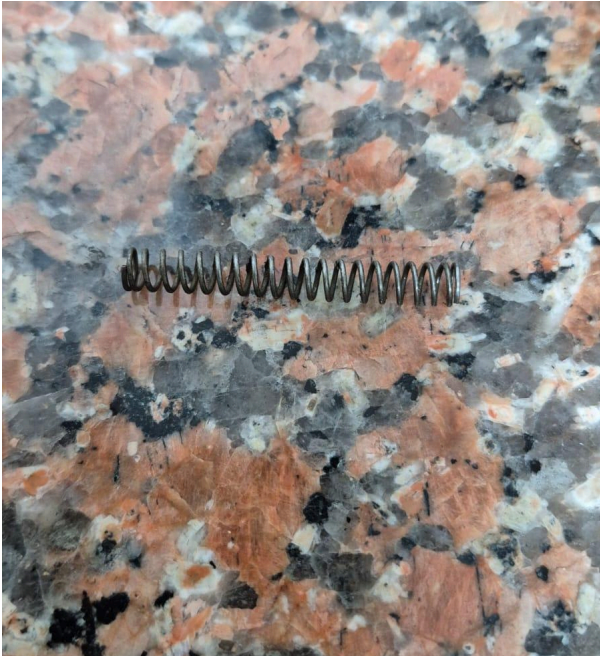
**Resultados 2do Nivel:** El equipo funciona de manera correcta al momento de realizar una prueba, pero es un poco duro al momento de poner en una posición debido a que los resortes internos presentan oxidación debido al uso, por lo que han perdido parte de sus propiedades elásticas y se ha vuelto rígido al colocar en posición de medida.

**Figura 1: Resorte.**

- a) Cambiar de resorte.

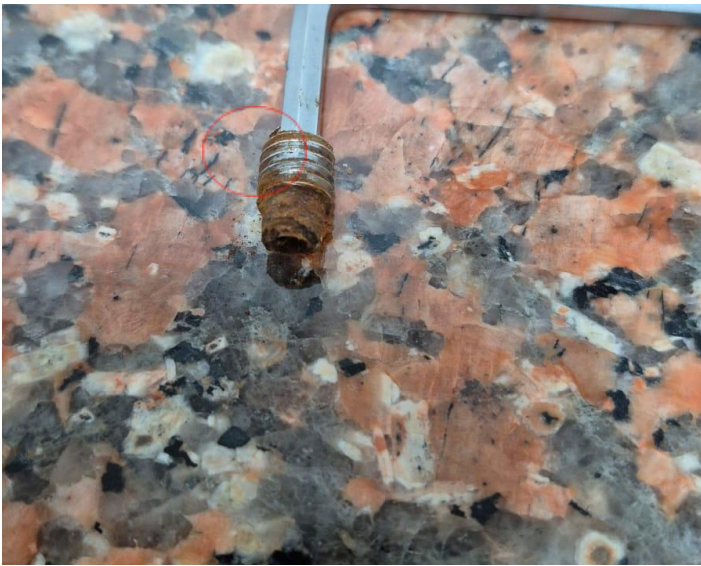
**Figura 3: Oxidación**
