INFORME DE REVISIÓN TÉCNICA

| Informe No.: | 65392 | Fecha de Revisión: | 2026-01-27 |

| Equipo: | Consistómetro | Código empresa: | CSM-CDE-002 |

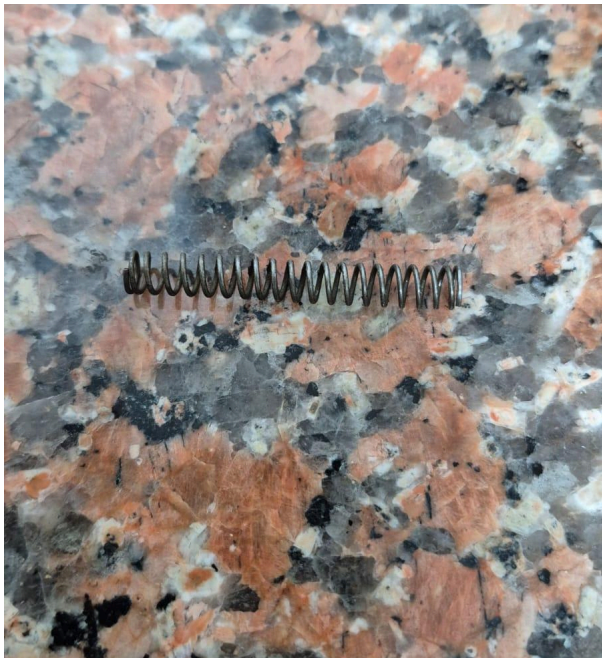
Resultados 2do Nivel: El equipo funciona de manera correcta al momento de realizar una prueba, pero es un poco duro al momento de poner en una posición debido a que los resortes internos presentan oxidación debido al uso, por lo que han perdido parte de sus propiedades elásticas y se ha vuelto rígido al colocar en posición de medida.

Figura 1: Resorte.

- a) Cambiar de resorte.

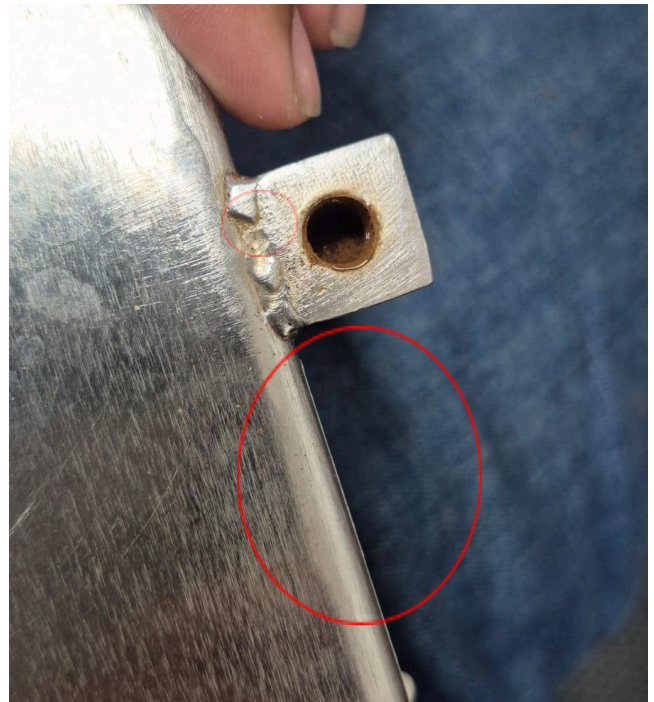
Figura 2: Oxidación dentro donde se ubica el resorte.

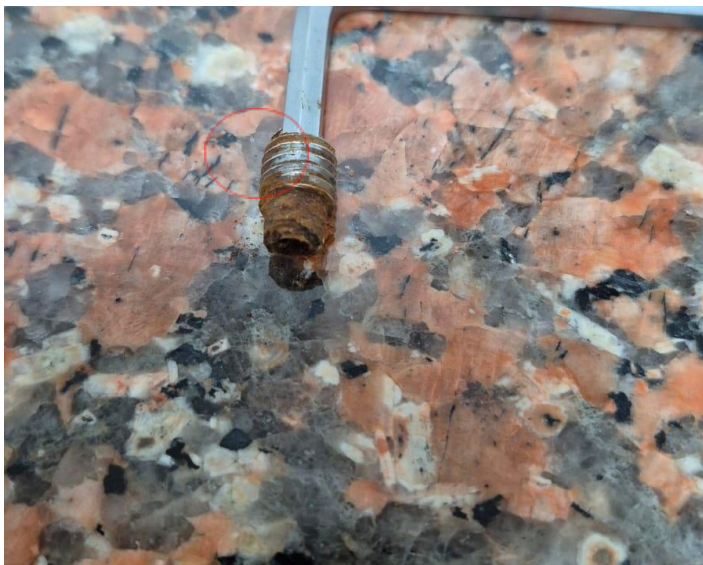
- a) El equipo funciona pero su posición es fuerte de colocar.
- b) Los resortes presentan oxidación.

Figura 3: Oxidación
