# INFORME DE MANTENIMIENTO PREVENTIVO BÁSICO

<b>Informe No.:</b>	65583	<b>Fecha de Mantenimiento:</b>	2026-02-06
<b>Propietario:</b>	CONSTRUCCIONES Y PRESTACIONES PETROLERAS S.A. CPP	<b>Técnico de Mantenimiento:</b>	Mauricio Landívar
LA CORUÑA N28-14 Y MANUEL ITURREY, QUITO, PICHINCHA

<b>Equipo:</b>	Multímetro	<b>Código empresa:</b>	*****
<b>Marca:</b>	Fluke	<b>Rango:</b>	30 V DC; 25 mA DC; 10 kHz; 3200 Ω
<b>Modelo:</b>	726	<b>División de escala:</b>	1 mV; 0,001 mA; 0,01 Ω
<b>Serie:</b>	2554186	<b>Ubicación:</b>	*****

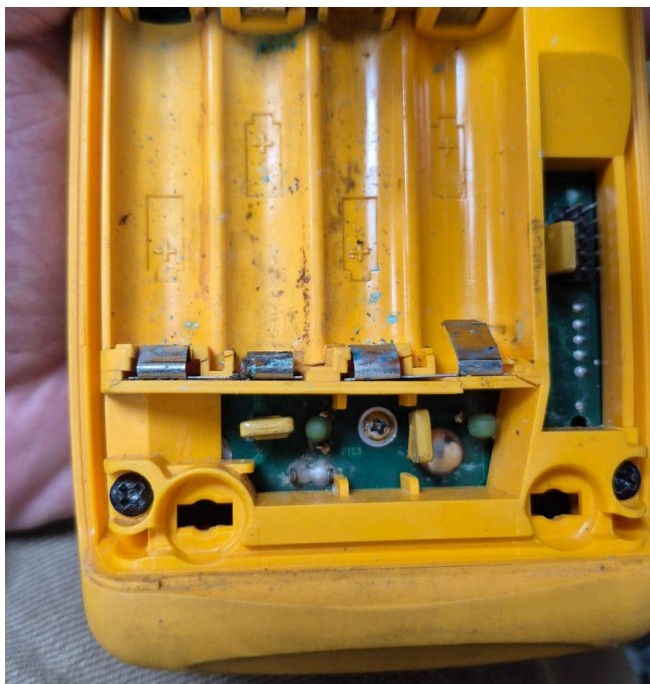
Se determina que el equipo no enciende debido a que los pines de contacto con las baterías están rotos y algunas partes presentan sulfatación.

**Figura 1. Sección dañada.**

- 6.1. Se recomienda dar de baja el equipo.

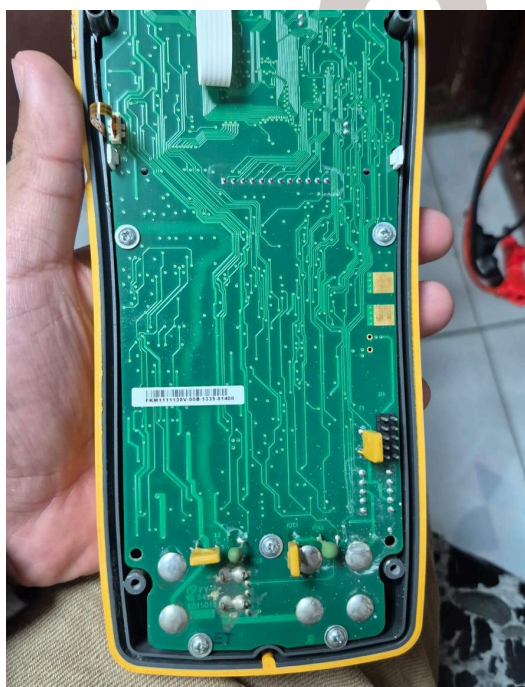
**Figura 2. Placa electrónica.**
