INFORME DE MANTENIMIENTO PREVENTIVO BÁSICO

Informe No.:	66141	Fecha de Mantenimiento:	2026-02-12
Propietario:	La Ganga R.C.A. S.A.	Técnico de Mantenimiento:	Mauricio Landivar
Dirección:	José Castillo Castillo S/N y Miguel Angel Granados, Guayaquil - Guayas

Equipo:	Lámpara cuello de ganso	Código empresa:	*****
Marca:	*****	Rango:	*****
Modelo:	*****	División de escala:	*****
Serie:	INN-41338	Ubicación:	Dispensario Médico

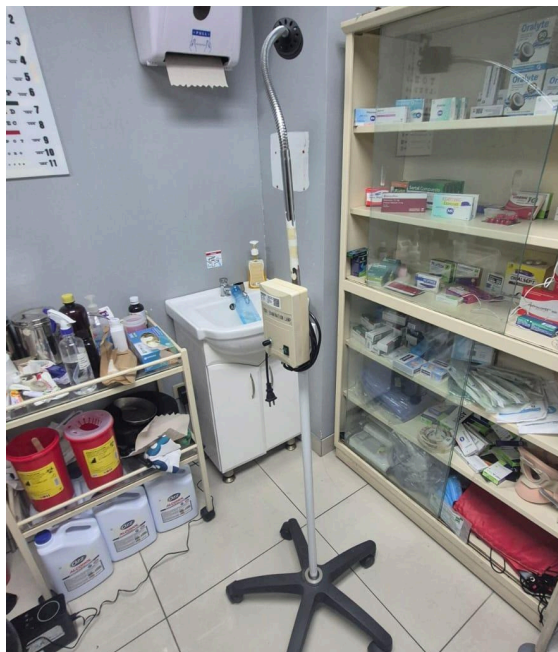
En esta etapa se identifica que el equipo enciende y funciona correctamente, no se encuentran residuos biológicos en la cabecera de la lámpara, en su base o el pedestal. No se encuentran marcas de óxido en el equipo. Se verifica que el foco del equipo enciende sin novedades y no presenta suciedad en él. El cable de conexión y el botón de encendido no presentan defectos.

Figura 1. Vista frontal del equipo.

- 6.1. Se debería limpiar con un trapo y/o toalla de papel ligeramente húmeda para evitar acumulación excesiva de polvos sobre los componentes y la base.
- 6.2. Reemplazar el led que tiene la linterna

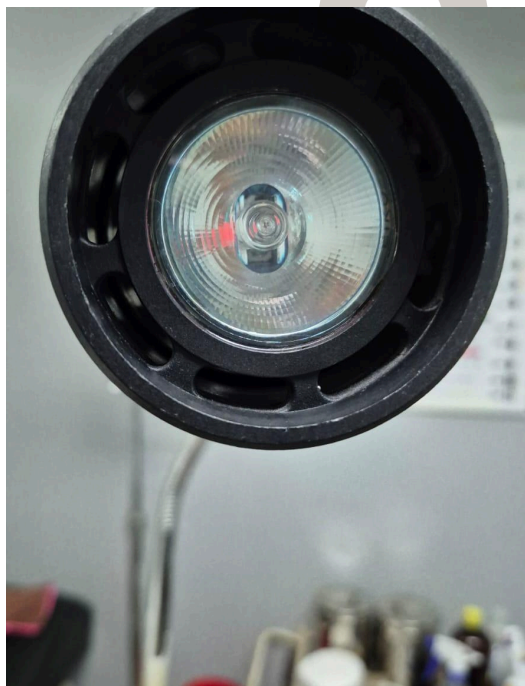
La perilla de control de brillo no funciona correctamente, esto no afecta la funcionalidad del equipo. Al momento de encender la lámpara tenemos que ilumina en parpadeos no tiene un brillo constante como se requiere. En este caso se debe por el uso y tiempo de funcionalidad del led, o en su placa internamente.

Figura 2. Led de la lámpara.

- 5.1. El mantenimiento preventivo fue llevado con éxito, garantizando la vida útil del equipo bajo condiciones normales de uso.
- 5.2. El equipo necesita una inspección profunda para determinar el comportamiento no usual de la lámpara.
