INFORME DE MANTENIMIENTO PREVENTIVO BÁSICO

Informe No.:	66764.1	Fecha de Mantenimiento:	2026-03-03
Propietario:	OLIOJOYA INDUSTRIA ACEITERA CIA. LTDA.	Técnico de Mantenimiento:	Jonathan Fonseca
Dirección:	SIMON PLATA TORRES / VIA ATACAMES SN, ESMERALDAS (ESMERALDAS), ECUADOR

Equipo:	Balanza	Código empresa:	*****
Marca:	Shimadzu	Rango:	0 a 6200 g
Modelo:	TXB6201L	División de escala:	0.1 g
Serie:	D518107697	Ubicación:	Laboratorio

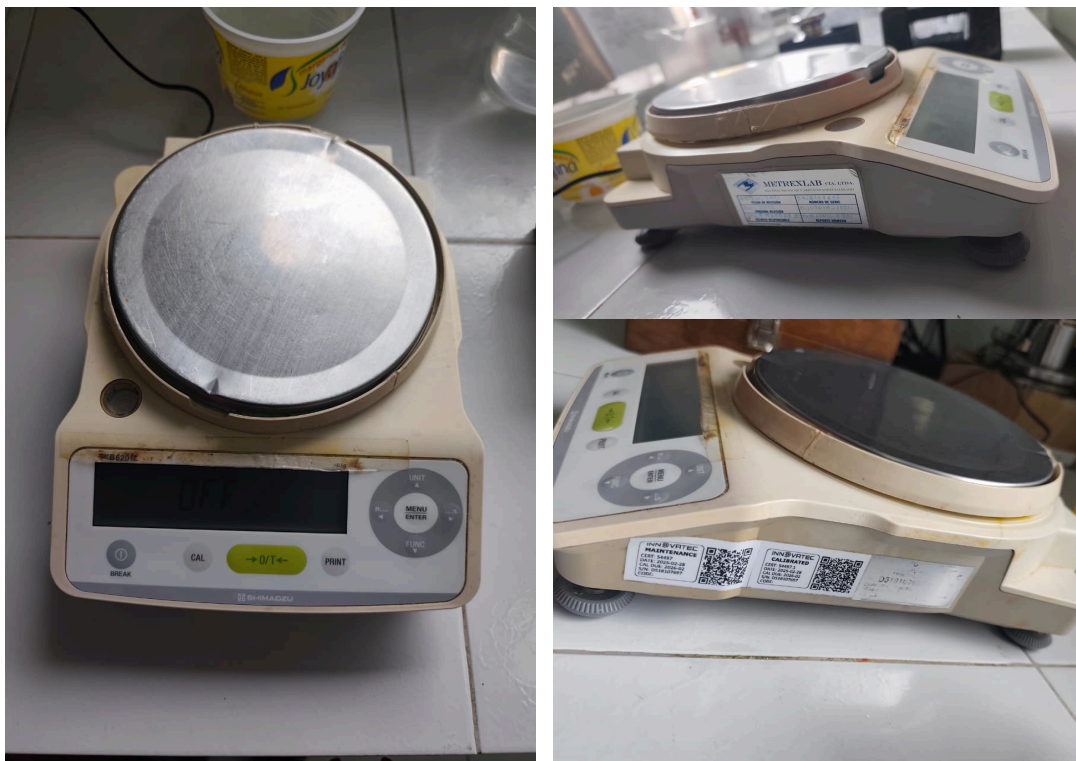
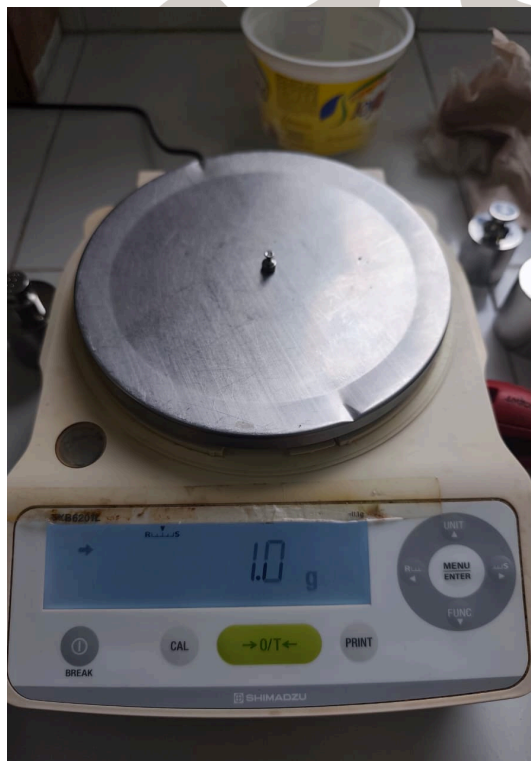
Figura 1: Estado óptimo del equipo en temperatura y masa
