INFORME DE MANTENIMIENTO PREVENTIVO BÁSICO

Informe No.:	67132.1	Fecha de Mantenimiento:	2026-03-13
Propietario:	DATUGOURMET CIA. LTDA.	Técnico de Mantenimiento:	Ing. Isaac Calle
Dirección:	PSJ S12 Y E35 TRONCAL DE LA SIERRA, QUITO, PICHINCHA (SEDE PRINCIPAL)

Equipo:	Balanza	Código empresa:	EQ-BOD-0003
Marca:	GSE	Rango:	(0 a 500) kg
Modelo:	350	División de escala:	0.05 kg
Serie:	927532	Ubicación:	*****

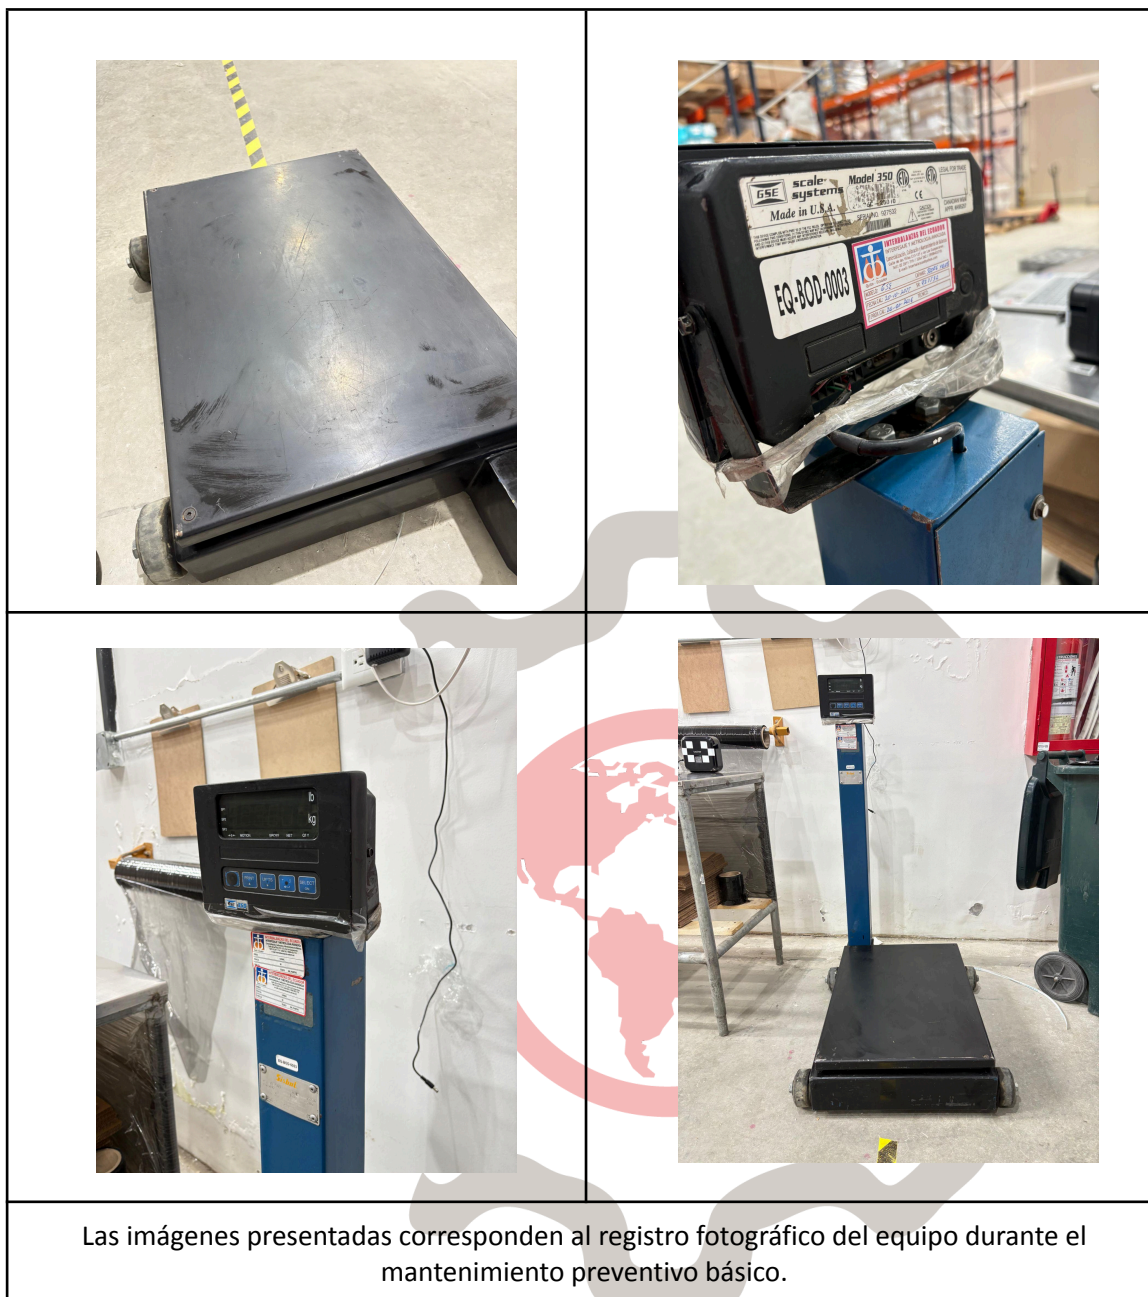
10. Anexo Fotográfico

- Presencia de suciedad y acumulación de polvo en la plataforma, estructura y terminal indicador.
- Funcionamiento irregular del botón de tara, el cual requiere aplicar mayor presión de lo normal para ejecutar la función.

Equipo (Modelo): 350

N.º de Serie: 927532

- 6.1. Realizar limpiezas periódicas para evitar acumulación de polvo que pueda afectar componentes electrónicos y mecánicos.
- 6.2. Programar el reemplazo del botón de tara en un mantenimiento correctivo futuro, ya que su desgaste continuará incrementándose con el uso.
- 6.3. Evitar ejercer fuerza excesiva sobre las teclas para prevenir daños adicionales en el panel.
- 6.4. Mantener el equipo en un entorno limpio y libre de contaminantes.
- 6.5. Considerar la calibración periódica del equipo para asegurar la confiabilidad de las mediciones.
