INFORME DE MANTENIMIENTO PREVENTIVO BÁSICO

Informe No.:	67135.1	Fecha de Mantenimiento:	2026-03-13
Propietario:	DATUGOURMET CIA. LTDA.	Técnico de Mantenimiento:	Ing. Isaac Calle
Dirección:	PSJ S12 Y E35 TRONCAL DE LA SIERRA, QUITO, PICHINCHA (SEDE PRINCIPAL)

Equipo:	Balanza	Código empresa:	EQ-BOD-0001
Marca:	LEXUS	Rango:	(0 a 300) kg
Modelo:	X5B	División de escala:	0.05 kg
Serie:	XH22020010997	Ubicación:	*****

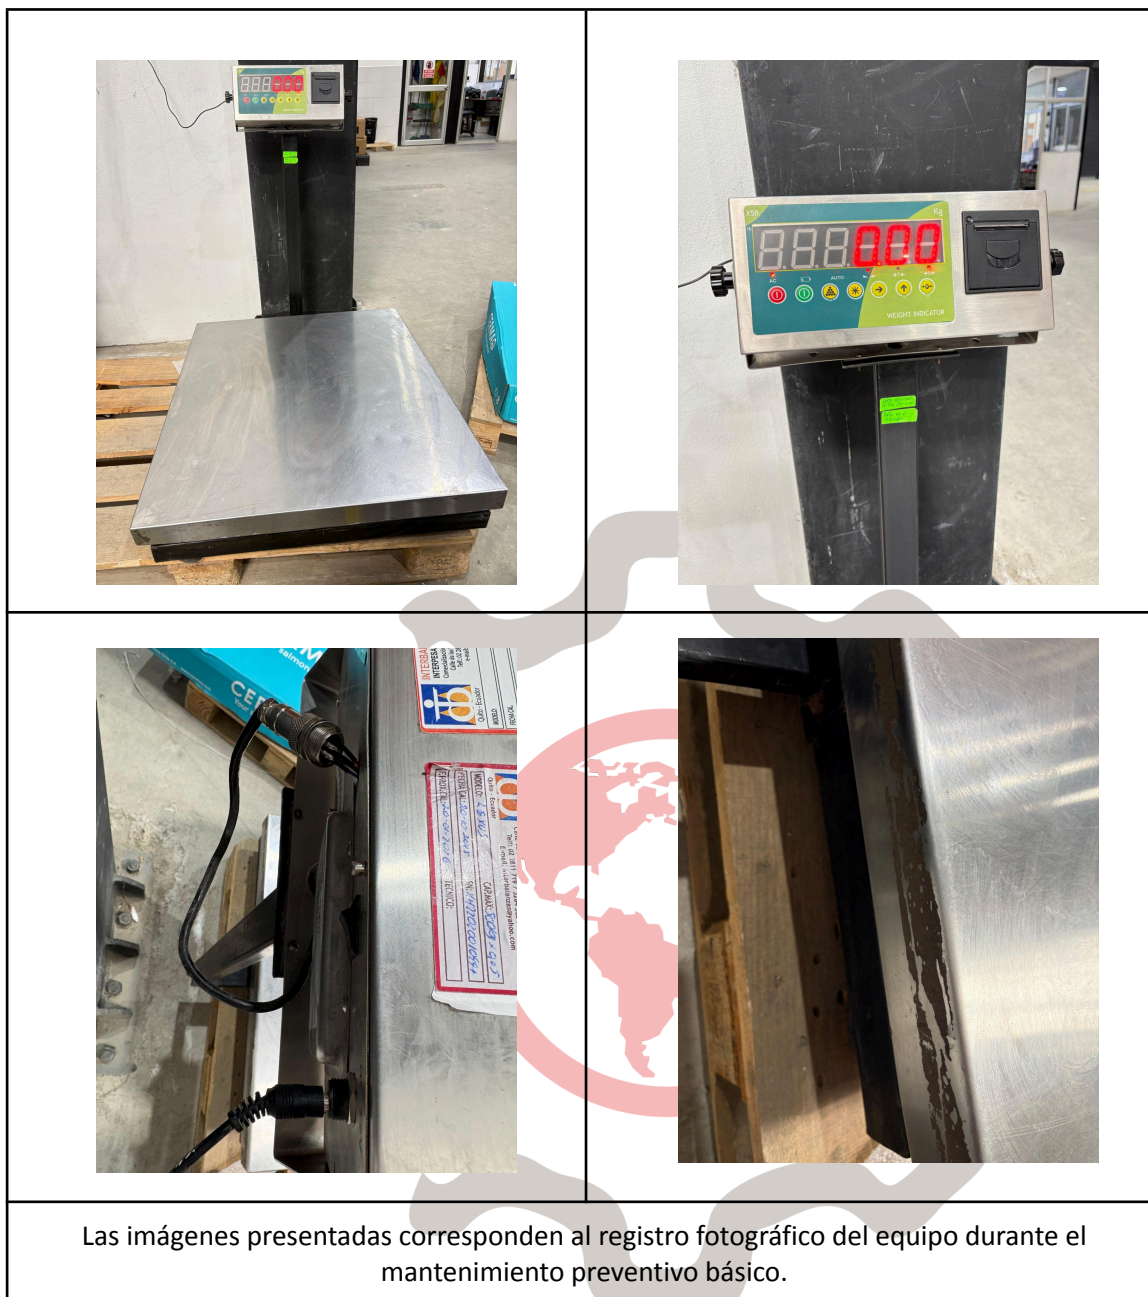
10. Anexo Fotográfico

Equipo (Modelo): X5B

N.º de Serie: XH22020010997

Las imágenes presentadas corresponden al registro fotográfico del equipo durante el mantenimiento preventivo básico.
