INFORME DE MANTENIMIENTO PREVENTIVO BÁSICO

Informe No.:	67189	Fecha de Mantenimiento:	2026-03-31
Propietario:	CONSTRUCCIONES Y PRESTACIONES PETROLERAS S.A. CPP	Técnico de Mantenimiento:	Jonathan Fonseca
Dirección:	LA CORUÑA N28-14 Y MANUEL ITURREY, QUITO, PICHINCHA

Equipo:	Ventilador de traslado asistido	Código empresa:	*****
Marca:	Allied	Rango:	*****
Modelo:	EPV200	División de escala:	*****
Serie:	20091103066	Ubicación:	*****

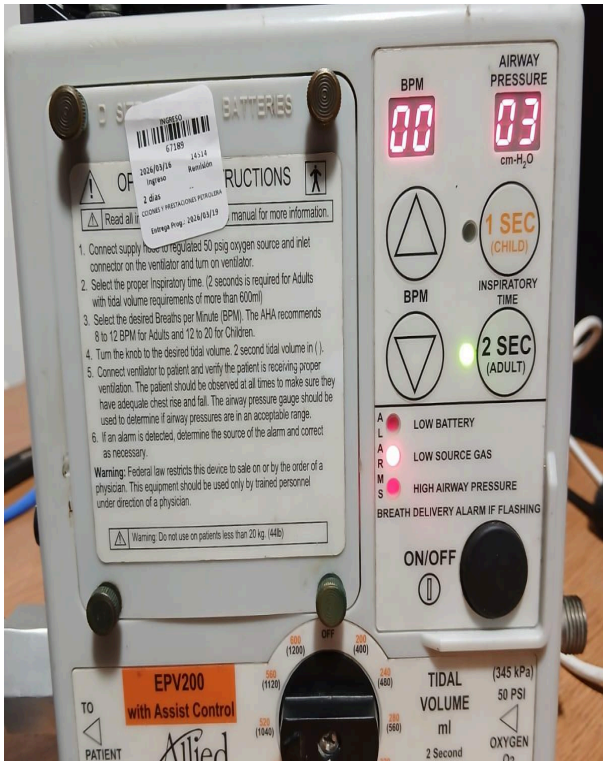
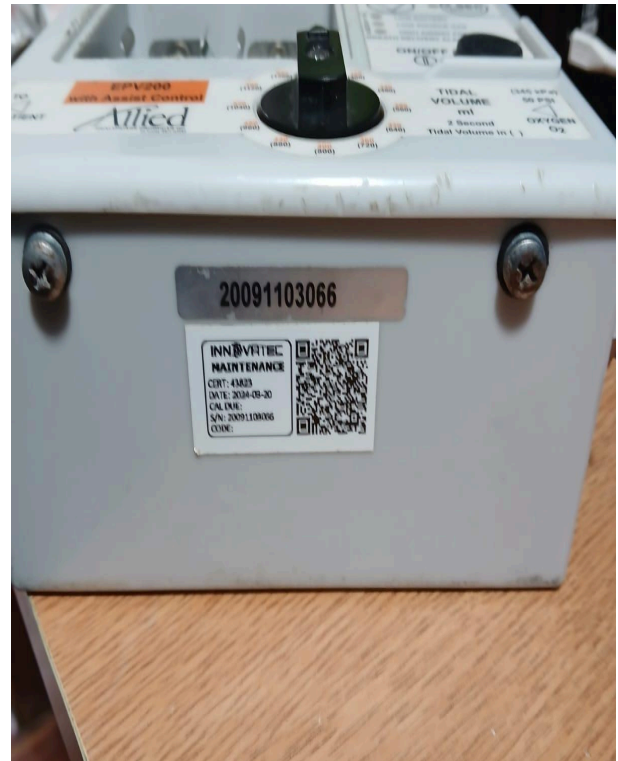
Vista General del Equipo.

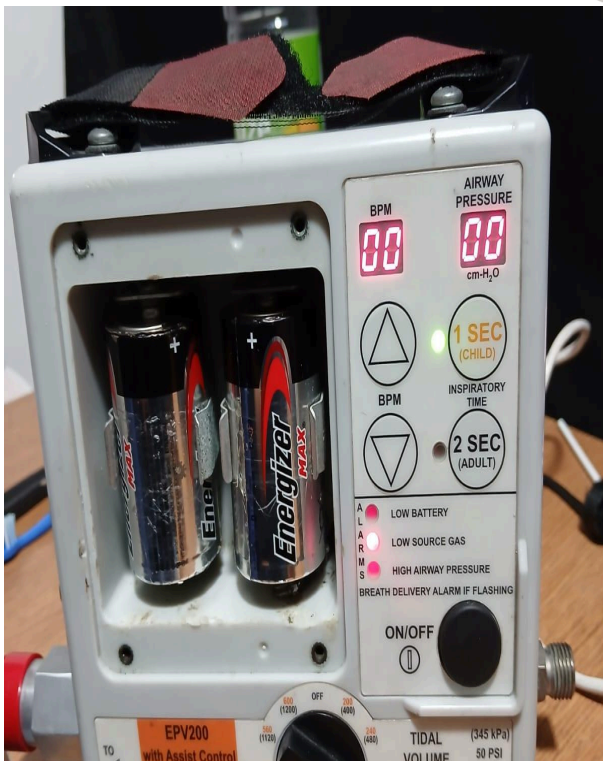
Se observa que el equipo no enciende. Tras inspección visual externa, no se identifican anomalías evidentes. Sin embargo, al retirar la tapa de la zona de las pilas, se detecta sulfato y óxido severo en la placa de contacto de baterías.

Placa de contacto de baterías antes de mantenimiento.

Se procede con la apertura y desmontaje de la placa de contacto de baterías para una inspección detallada. Se realiza una limpieza profunda para remover sulfato y óxido en la zona de contacto.

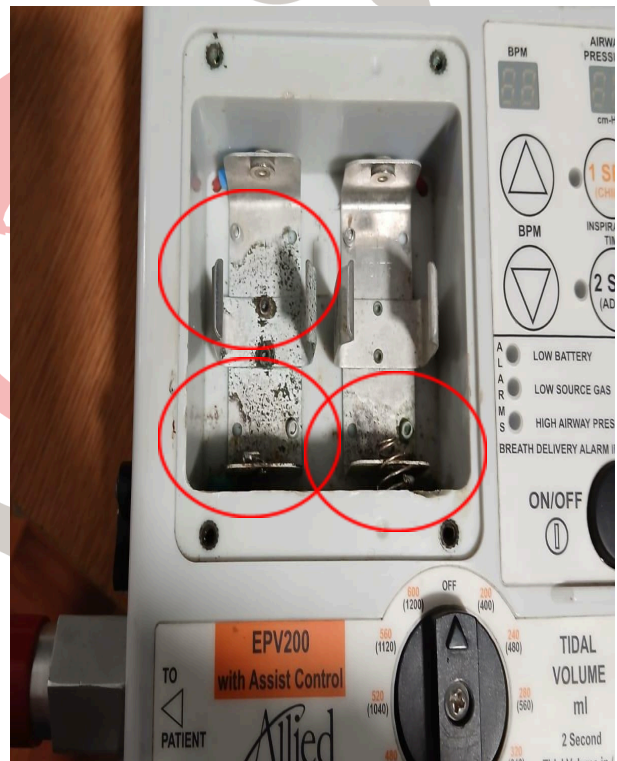
- 5.1. El equipo presenta fallas debido a la corrosión en la placa de contacto de baterías, impidiendo una conexión eléctrica adecuada.
- 5.2. Se recomienda realizar inspecciones periódicas para evitar acumulación de sulfatación y óxido en los contactos de baterías.

Óxido y sulfato en placa de contacto de baterías.

- 6.1. Utilizar baterías de buena calidad y revisarlas periódicamente para evitar fugas de ácido que generen sulfatación.
- 6.2. Limpiar la zona de baterías con un paño seco o ligeramente húmedo con una solución neutra para evitar corrosión.
