INFORME DE MANTENIMIENTO PREVENTIVO BÁSICO

| Equipo: | Telurómetro | Código empresa: | ***** |
| Marca: | Fluke | Rango: | ***** |
| Modelo: | 1630 | División de escala: | ***** |

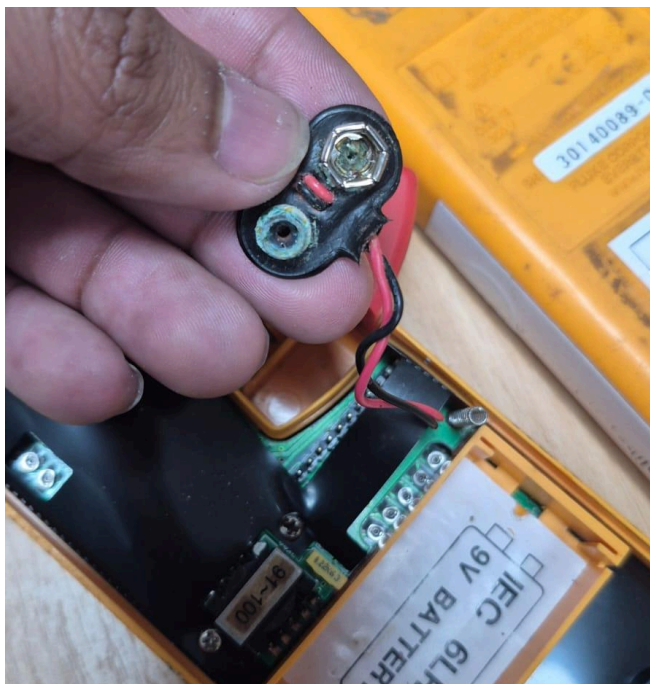
Se determina que el equipo no enciende debido a que los pines de contacto con las baterías están rotos y algunas partes presentan sulfatación. Además su pantalla presenta problemas.

Figura 1. Sección dañada.

- 6.1. Se recomienda dar de baja el equipo.

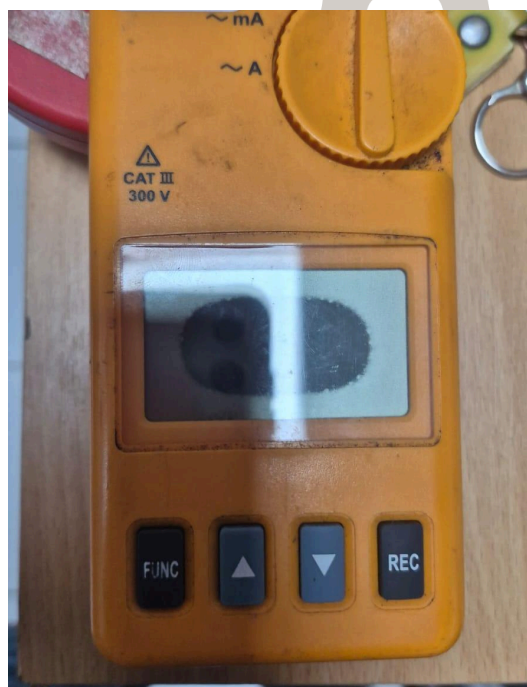
Figura 2. Pantalla dañada.
