INFORME DE MANTENIMIENTO PREVENTIVO BÁSICO

Informe No.:	67965	Fecha de Revisión:	2026-04-15
Propietario:	AVIANCA - ECUADOR S.A.	Técnico de Mantenimiento:	Ing. Isaac Calle
Dirección:	Luis Tamayo N24-33 Y Baquerizo Moreno

Equipo:	CRIMPING TOOL	PartNumber:	SCT325
Marca:	DMC	R:	R1501126
Modelo:	SCT325	Próxima F.Cal:	2027-04-15
Serie:	RD3820253	Intervalo:	365 days

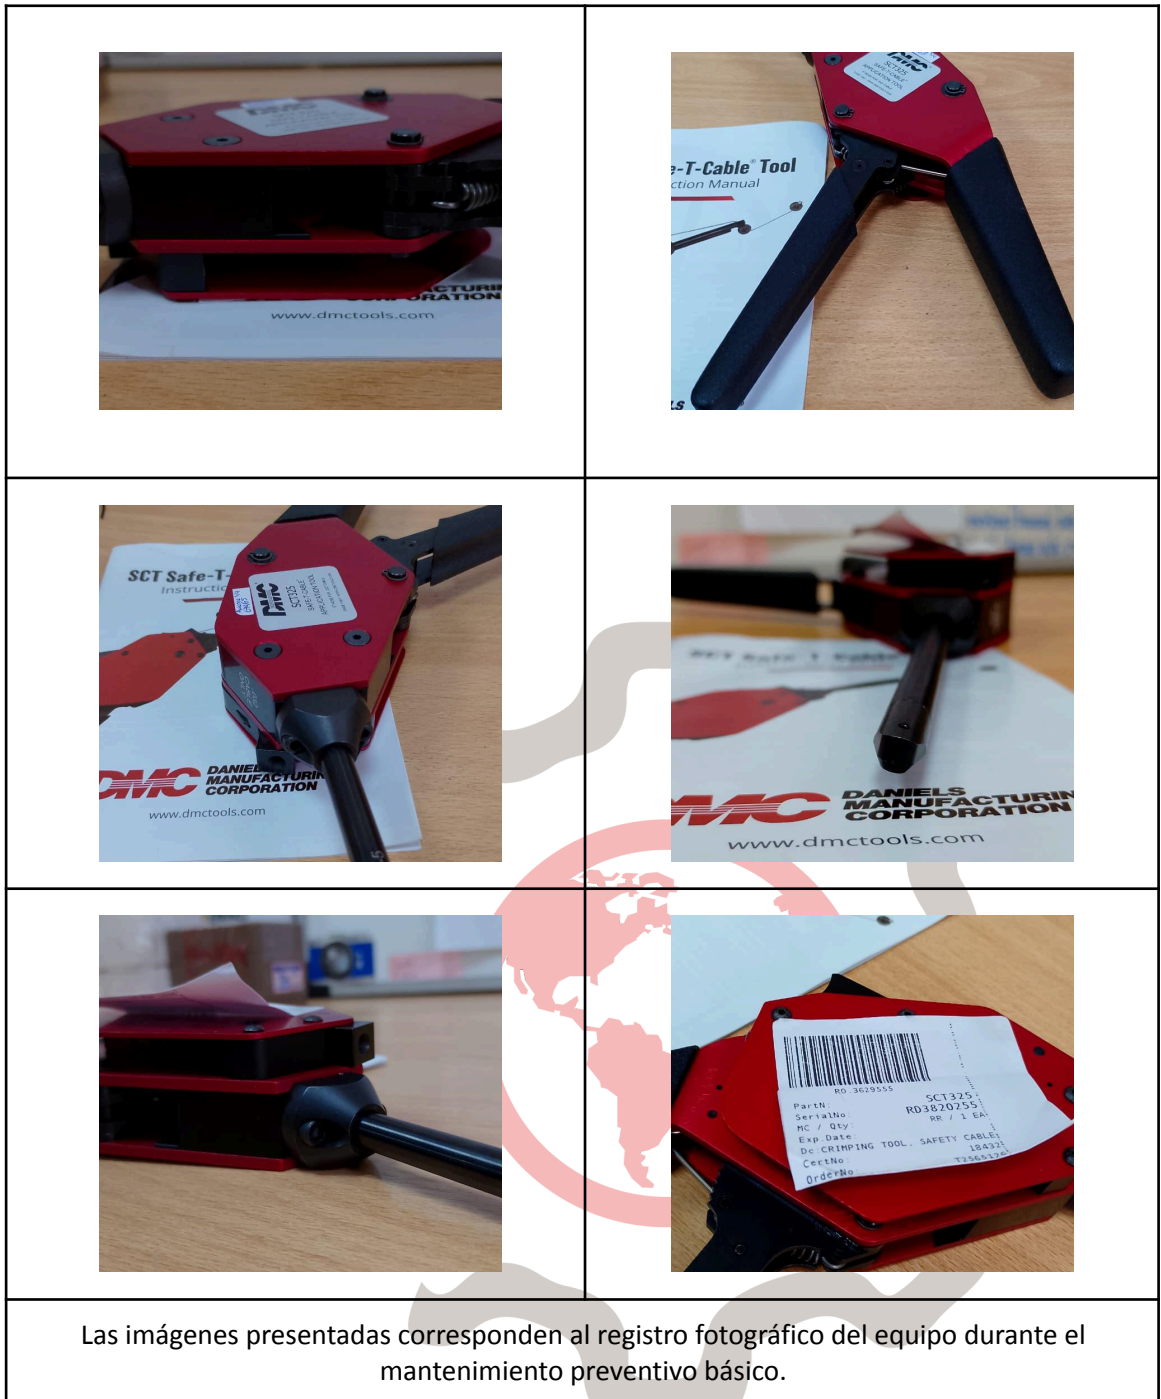
Equipo: SCT325

- 5.1. No se detectaron desviaciones funcionales ni fallas mecánicas.
- 5.2. El equipo mantiene condiciones operativas adecuadas.
- 5.3. El estado general es consistente con uso normal en ambiente aeronáutico controlado.

Las imágenes presentadas corresponden al registro fotográfico del equipo durante el mantenimiento preventivo básico.

- Mantener el equipo bajo condiciones adecuadas de almacenamiento para evitar degradación mecánica.
- Evitar sobrecargas o uso fuera de especificación que puedan alterar la respuesta del instrumento.
- Cumplir con el programa de calibración establecido para asegurar confiabilidad metrológica.
- Documentar todas las intervenciones en registros internos para garantizar trazabilidad.
