Instituto Conmemorativo Gorgas de E.S.

53756 - Equipo de Dilución gravimétrica Dilucult

Balanza-Mantenimiento Preventivo

Revisión general, limpieza y pruebas de desempeño

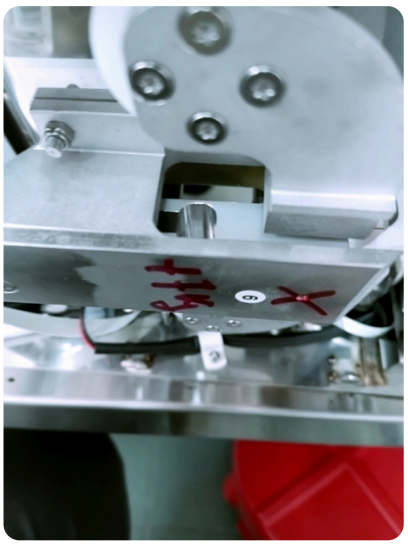
Notas:
Se realiza el procedimiento estándar de revisión y mantenimiento.

El error de carga excéntrica se puede despreciar debido a que este equipo maneja bolsas con líquido de modo que la carga normalmente está distribuida de forma uniforme; sin embargo se hace prueba en ambos puntos de apoyo del plato que son fijados en una sola celda de carga tipo "off Center" o de carga por flexión.

Se realizó limpieza bajo las cubiertas de protección de derrame de líquidos y se inspeccionan los cabezales de las bombas peristálticas, los cuales se observan en estado normal.

No sé probó comunicación con sistema de Captura de datos o control.

La balanza se ajusto y está funcionando correctamente.
