INFORME DE REVISIÓN TÉCNICA

Informe No.:	56069	Fecha de Mantenimiento:	2025-04-16
Propietario:	EMSAAIRPORT SERVICES CEM	Técnico de Mantenimiento:	Jonathan Fonseca
Dirección:	AEROPUERTO MARISCAL SUCRE - TABABELA LOTE 18, QUITO, PICHINCHA

Equipo:	Balanza	Código empresa:	*****
Marca:	OHAUS	Rango:	0 a 200 kg
Modelo:	T31P	División de escala:	0.02 kg
Serie:	0034017-6DJ	Ubicación:	Courier

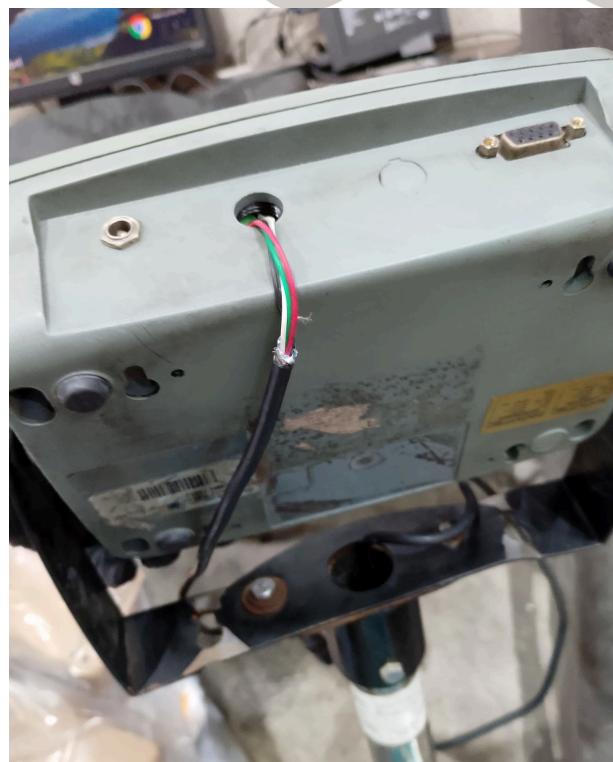
El análisis técnico evidencia que el problema de encendido del equipo se origina por una interrupción en la señal eléctrica provocada por daños en el cableado de la celda de carga. Esta falla, atribuida a una manipulación inadecuada, ha causado la desconexión de pines internos y la ruptura de conductores, comprometiendo la integridad del sistema. La continuidad eléctrica se ve afectada, imposibilitando el arranque y funcionamiento normal del equipo.

- 5.1. Se determinó que la causa principal por la cual el equipo no enciende es el deterioro del cable de la celda de carga provocando una desconexión interna de los pines.
