INFORME DE REVISIÓN TÉCNICA

Informe No.:	56078	Fecha de Mantenimiento:	2025-04-16
Propietario:	EMSAAIRPORT SERVICES CEM	Técnico de Mantenimiento:	Jonathan Fonseca
Dirección:	AEROPUERTO MARISCAL SUCRE - TABABELA LOTE 18, QUITO, PICHINCHA

Equipo:	Balanza	Código empresa:	*****
Marca:	METTLER TOLEDO	Rango:	0 a 4000 kg
Modelo:	PANTHER	División de escala:	0.5 kg
Serie:	5187872-5AC	Ubicación:	Courier

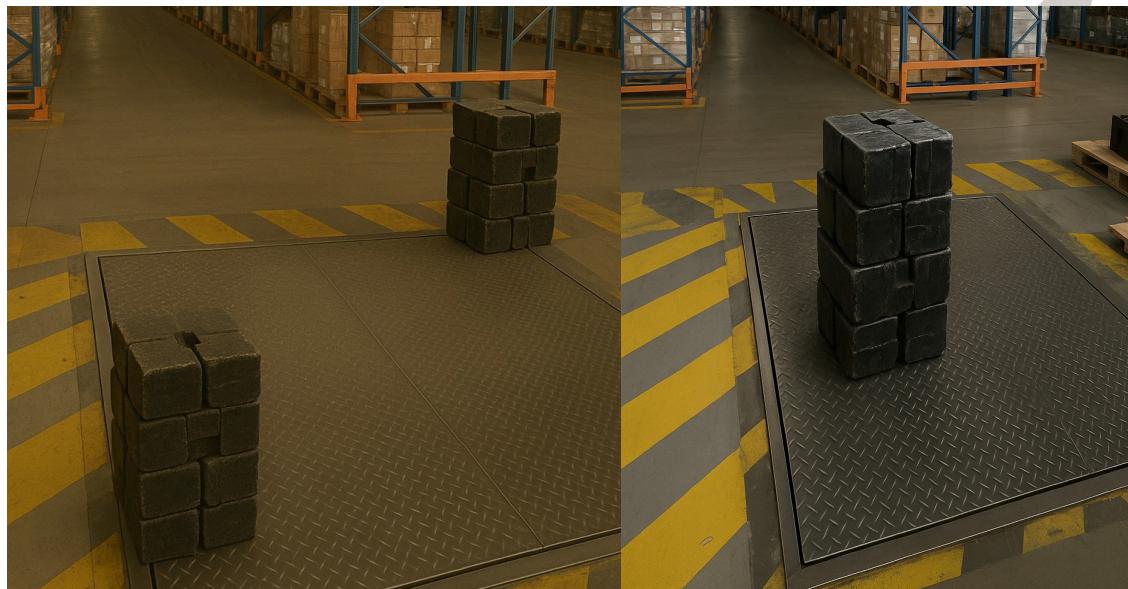
En esta etapa se identifica que el equipo enciende y funciona correctamente, se encuentra alto contenido de polvo externa e internamente por el uso normal y continuo del equipo. Se puede apreciar que el equipo se mantiene en un lugar estable sin vibraciones. El cable principal no presenta novedades. Se realiza limpieza profunda de todas las piezas.
