# INFORME DE MANTENIMIENTO PREVENTIVO BÁSICO

Informe No.:	53970	Fecha de Revisión:	2025-02-13
Propietario:	PALMERAS DEL ECUADOR S.A.	Técnico de Mantenimiento:	Ing. Patricio Llerena
Dirección:	SHUSHUFINDI / VIA LIMONCOCHA S/N Y CALLE SECUNDARIA

Equipo:	ESTUFA	Código empresa:	AC-02
Marca:	MEMMERT	Rango:	(30 a 200)°C
Modelo:	U 40	División de escala:	2 °C
Serie:	INN-53970	Ubicación:	Laboratorio

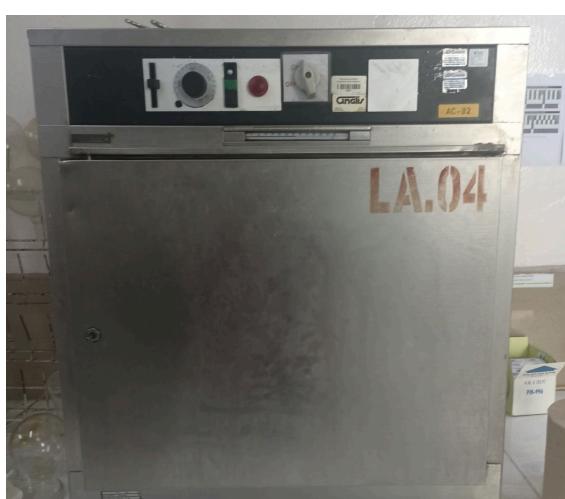
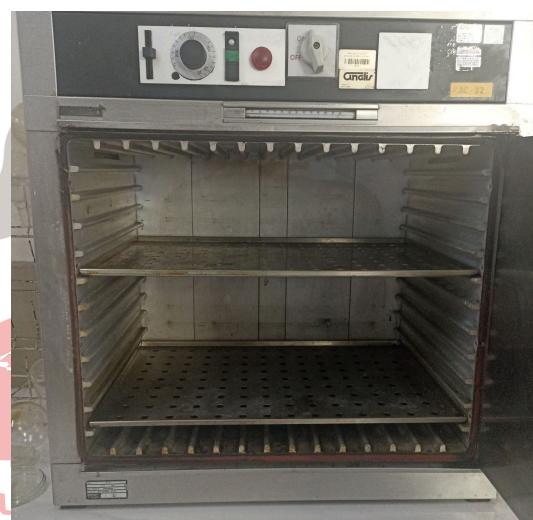
**Fig. 3 Equipo Libre de Impurezas**

No se detectaron daños estructurales ni alteraciones significativas, aunque se observó acumulación de residuos y un desgaste leve en las rejillas. La inspección concluyó que todas las piezas internas se encuentran en perfecto estado, listas para continuar con su operación de manera segura y eficiente.
