### DEPARTAMENTO DE MANTENIMIENTO

| Informe No.: | 54387 | Fecha de Revisión: | 2025-03-10 |

| Equipo: | Balanza Digital | Código empresa: | CY-MB-021 |

| INFORME DE REVISIÓN TÉCNICA | Código: 54387 |

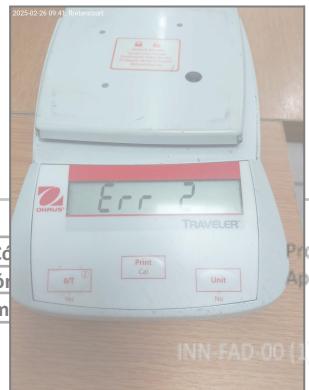
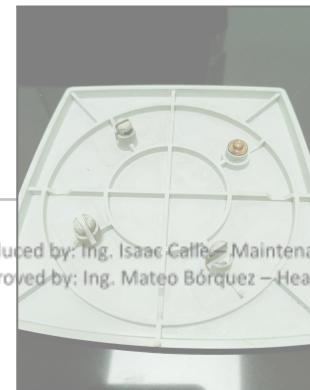
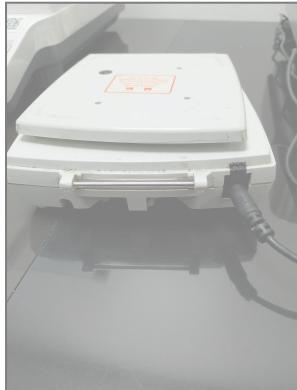
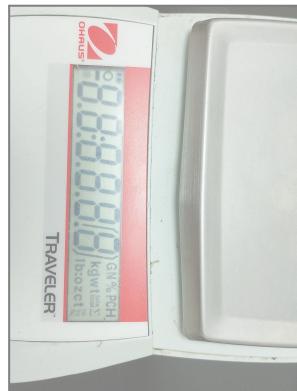
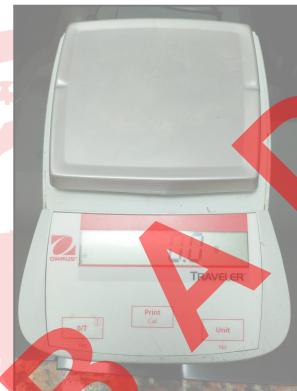
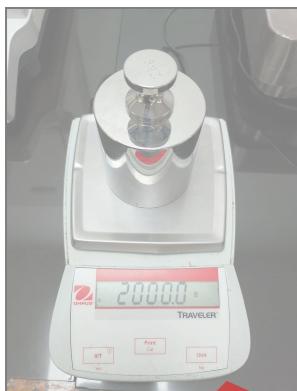
Fig. 1 Revisión Técnica

Durante la inspección superficial del equipo, se detectó una acumulación significativa de residuos de polvo en varias áreas críticas. En particular, se observó una concentración elevada de residuos en las superficies inferiores de las paredes de la balanza, lo que sugiere una falta de mantenimiento adecuado y frecuente. Esta acumulación puede ser indicativa de un ambiente de operación inadecuadamente controlado, lo que podría afectar la precisión y fiabilidad de las mediciones. Además, el alto contenido de suciedad presente en estas áreas plantea un riesgo potencial de corrosión y desgaste prematuro, lo que podría comprometer la integridad estructural del equipo a largo plazo.

Durante la evaluación funcional del equipo se detectó inicialmente el mensaje de error "ERR 2" en la pantalla, lo que impidió que la balanza ingresara al módulo de calibración de forma normal. Este código de error se asocia comúnmente a problemas en la integración del sistema de calibración o a un desajuste en la señal de entrada, lo que compromete la operatividad y la precisión del instrumento.

- Se procedió a utilizar la aplicación de los compartimentos internos para ajustar el peso de referencia a **2000 g**, un valor establecido para la calibración estándar del equipo.
- Este ajuste permitió que el sistema accediera correctamente al módulo de calibración, ya que el peso de 2000 g facilitó la reconfiguración del sistema de medición y la correcta interpretación de las señales internas.
