## INFORME DE REVISIÓN TÉCNICA

| Informe No.: | 56078 | Fecha de Mantenimiento: | 2025-04-16 |

| Equipo: | Balanza | Código empresa: | ***** |
| Modelo: | PANTHER | División de escala: | 0.5 kg |

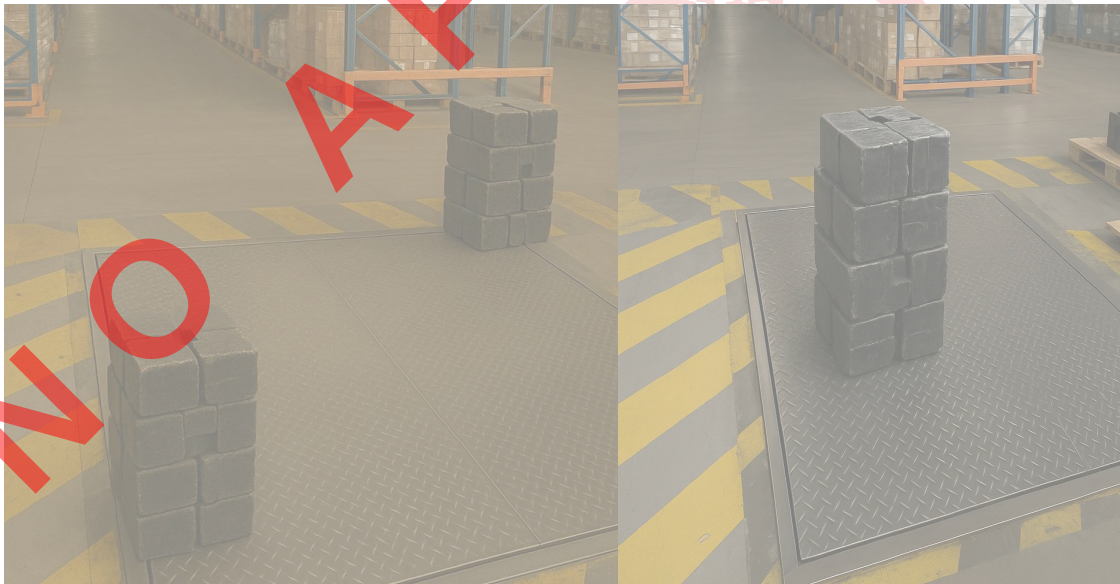
Los resultados obtenidos mostraron que las cuatro celdas presentan desviaciones significativas respecto a los valores de referencia establecidos por el fabricante, excediendo los márgenes de tolerancia técnica permitidos. Además, se evidenció una alta inestabilidad en las señales de salida, incluso en condiciones estáticas, lo que sugiere una posible degradación interna de los sensores o fallos en el acondicionamiento de señal.

Posteriormente, se procedió a realizar ajustes y calibraciones básicas conforme al protocolo técnico del fabricante. No obstante, los errores de lectura persistieron, sin mejoras sustanciales en la linealidad ni en la repetibilidad de las mediciones. Esto indica que las anomalías no se deben a una simple desconfiguración del sistema, sino que podrían estar asociadas a un deterioro estructural o electrónico de las celdas de carga. Se recomienda realizar un reemplazo completo de las mismas o ejecutar un análisis metroológico más profundo para determinar su grado de desgaste y viabilidad de recuperación.

- 5.3. Los intentos de corrección mediante ajustes básicos y calibración no lograron restablecer la precisión ni la estabilidad de la balanza.
- 5.4. La presencia simultánea de errores en todas las celdas sugiere deterioro por envejecimiento, sobrecarga previa o condiciones operativas inadecuadas en el tiempo, por lo cual no es factible la calibración.
