INFORME DE MANTENIMIENTO

REVISIÓN TÉCNICA

Informe No.:	59667	Fecha de Revisión:	2025-08-19
Propietario:	GLOBALCHEM QUIMICOS INDUSTRIALES Y AGRICOLAS CIA. LTDA.	Técnico de Mantenimiento:	Ing. Isaac Calle
Dirección:	CALLE N74C E4-62 Y AVENIDA ELOY ALFARO, QUITO, PICHINCHA

Equipo:	Picnómetro	Código empresa:	LDS-01
Marca:	BYK	Rango:	0 a 50 ml
Modelo:	1140	División de escala:	- ml
Serie:	36550	Ubicación:	Laboratorio

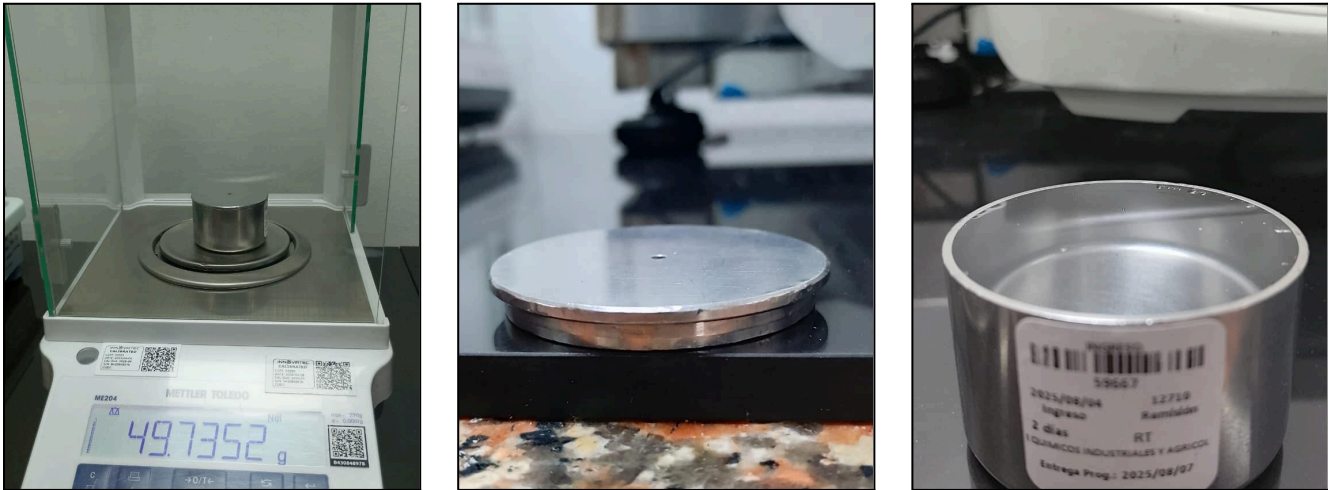
Fig. 1 Vista general del equipo

Se efectuó la inspección visual externa del picnómetro, constatándose que el cuerpo del equipo se encuentra en buen estado general. No se observaron fisuras ni daños estructurales relevantes. Resultado: **PASS**.
