INFORME DE REVISIÓN TÉCNICA

LABORATORIO DE TERMODINÁMICA

Informe No.:	59809	Fecha de Mantenimiento:	2025-08-07
Propietario:	FUNDACIÓN FAMILIA SALESIANA SALINAS	Técnico de Mantenimiento:	Jonathan Fonseca
Dirección:	SALINAS / EL SALINERITO Y PANSALEOS, GUARANDA (BOLIVAR), ECUADOR

Equipo:	Termocupla/Termopar	Código empresa:	S-TOS-PIL-T001 (P2)
Marca:	*****	Rango:	0 a 180 °C
Modelo:	Tipo K	División de escala:	1 °C
Serie:	*****	Ubicación:	TOSTADORA DE CACAO

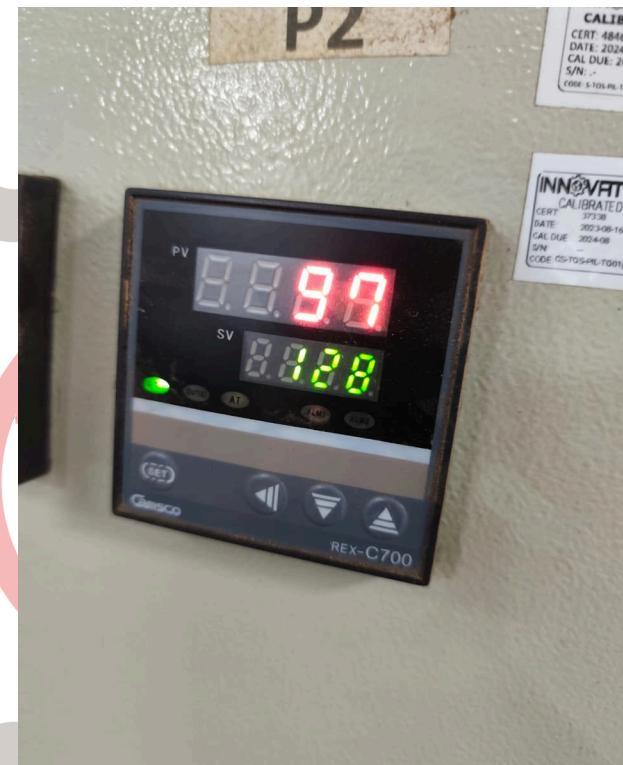
Durante la inspección visual se determina que la termocupla está rota en la unión de medición, lo cual impide que registre la temperatura real en el extremo de contacto. Además, se observó deterioro en la zona de exposición directa a la llama. La vaina protectora presenta desgaste y la unión de medición no está íntegra. En pruebas de funcionamiento dentro del horno, se confirma que la señal de salida refleja la temperatura de la zona donde incide directamente la llama, y no la del punto de control requerido por el proceso, es decir, el sensor reporta valores inestables y

no representativos del punto de medición final. Los accesorios de conexión y fijación de la termocupla no presentan daños.

- 5.1. La termocupla tipo K se encuentra en condición no operativa, debido a la rotura de la unión de medición.
- 5.2. La temperatura reportada corresponde al punto de la ruptura en contacto con la llama, y no a la zona de medición establecida en el proceso.
- 5.3. Esta condición puede generar lecturas erróneas y afectar el control térmico del horno, comprometiendo la seguridad y calidad del proceso.
