INFORME DE REVISIÓN TÉCNICA

Informe No.:	62606	Fecha de Revisión:	2025-10-24
Propietario:	TECHNOLOGY Y METROLOGY TEGMETRO SA	Técnico de Mantenimiento:	Jonathan Fonseca
Dirección:	JUAN DOMINGO N65-85 Y MANUEL GUIZADO, QUITO, PICHINCHA

Equipo:	Desfibrilador	Código empresa:	*****
Marca:	SCHILLER	Rango:	150 J
Modelo:	FRED easy	División de escala:	-
Serie:	058993059892	Ubicación:	*****

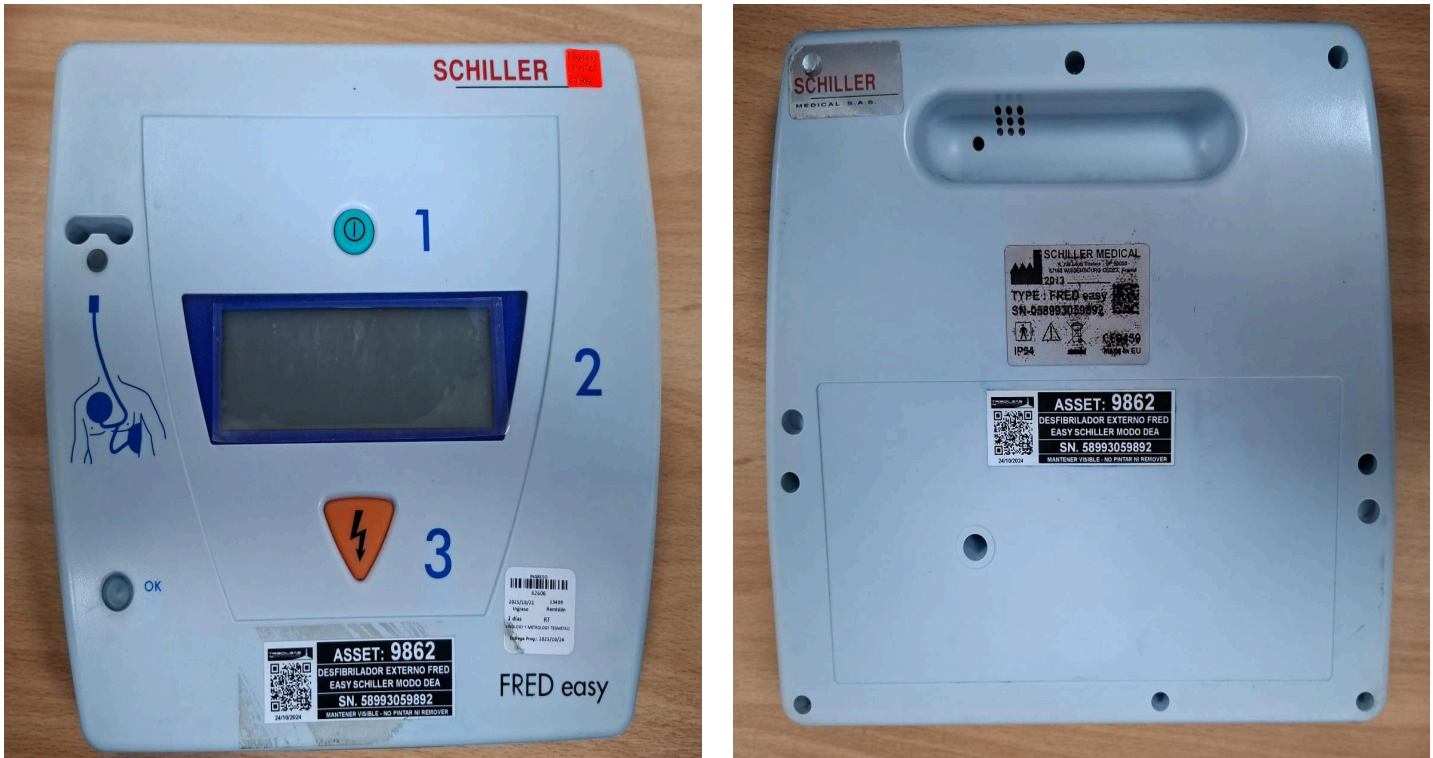
Figura 1. Vista general del equipo.

Se efectuó una inspección visual detallada del desfibrilador SCHILLER FRED easy, verificando el estado físico general del equipo, la integridad de la carcasa, los conectores de electrodos, el compartimiento de batería y la condición de los controles operativos. No se detectaron daños estructurales, fisuras ni corrosión visible. Posteriormente, se realizó la verificación de encendido, confirmando que el equipo inicia correctamente y despliega las instrucciones visuales y auditivas correspondientes. Sin embargo, durante el proceso de autodiagnóstico inicial, el equipo presentó de forma continua la advertencia “Batería baja”, impidiendo la operación completa.
