INFORME DE MANTENIMIENTO PREVENTIVO BÁSICO

Informe No.:	62762.1	Fecha de Mantenimiento:	2025-11-07
Propietario:	GUSTAPAN S.C.C.	Técnico de Mantenimiento:	Jonathan Fonseca
Dirección:	Av. Manuel Garaycoa E7-348 y Av. O. Guayasamin, QUITO, PICHINCHA

Equipo:	Calibrador Pie de Rey	Código empresa:	*****
Marca:	TRESNA	Rango:	(0 a 150) mm
Modelo:	*****	División de escala:	0.01 mm
Serie:	INN-50556	Ubicación:	*****

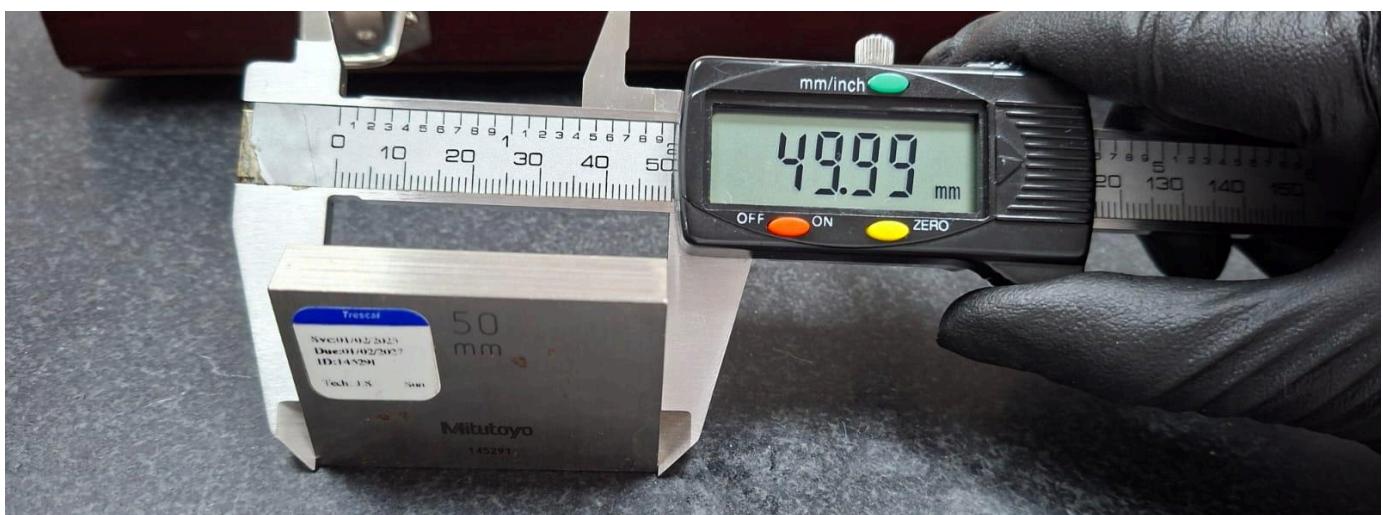
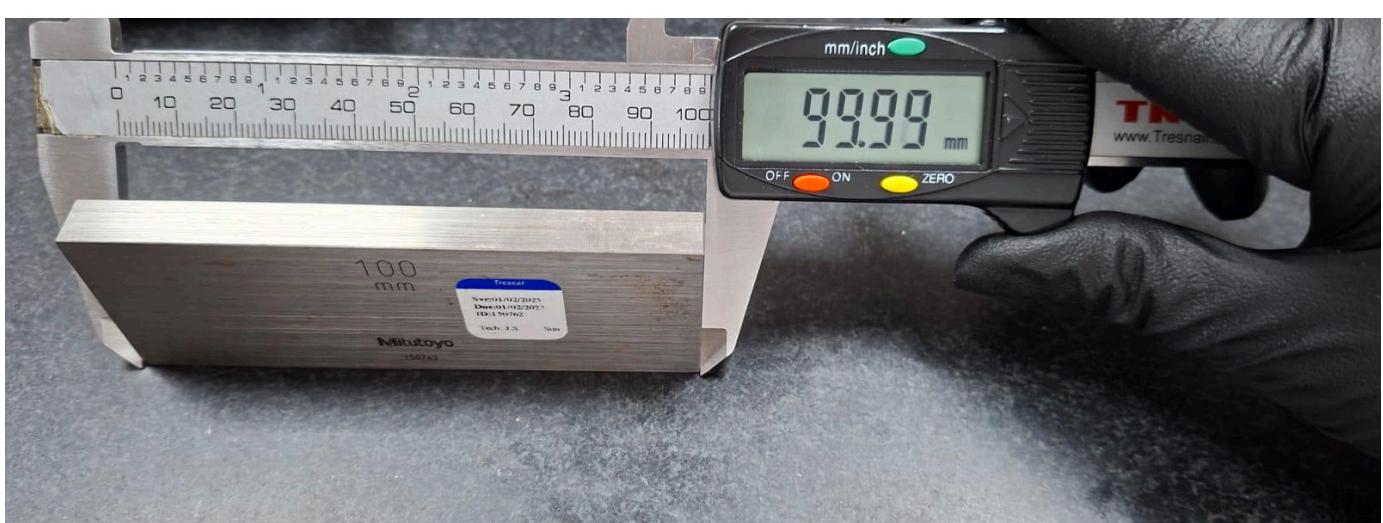
El equipo Calibrador Pie de Rey Marca TRESNA, Serie INN-50556, fue ingresado para su proceso de calibración. Durante la inspección inicial se constató que el instrumento presentaba una acumulación excesiva de grasa en todas sus superficies móviles, impidiendo incluso la apertura y desplazamiento de la corredera. Debido a esta condición, no fue posible iniciar la calibración, por lo que se procedió primero a realizar el mantenimiento preventivo correspondiente para restablecer la operatividad mecánica del calibrador.

Debido a esta condición, el equipo **no era apto para calibración**, ya que el arrastre mecánico estaba totalmente comprometido y existía riesgo de mediciones erróneas, deformación de las guías y daño en los topes internos.

Se determinó que el equipo no presentaba daños estructurales, pero sí una falta de mantenimiento prolongado, lo que generó el bloqueo total del mecanismo. Tras la intervención, el instrumento cumple con las condiciones necesarias para someterse al proceso de calibración de acuerdo con los requisitos metrológicos.
