# INFORME DE MANTENIMIENTO PREVENTIVO BÁSICO

Informe No.:	62762.1	Fecha de Mantenimiento:	2025-11-07
Propietario:	GUSTAPAN S.C.C.	Técnico de Mantenimiento:	Jonathan Fonseca
Dirección:	Av. Manuel Garaycoa E7-348 y Av. O. Guayasamin, QUITO, PICHINCHA

Equipo:	Calibrador Pie de Rey	Código empresa:	*****
Marca:	TRESNA	Rango:	(0 a 150 ) mm
Modelo:	*****	División de escala:	0.01 mm
Serie:	INN-50556	Ubicación:	*****

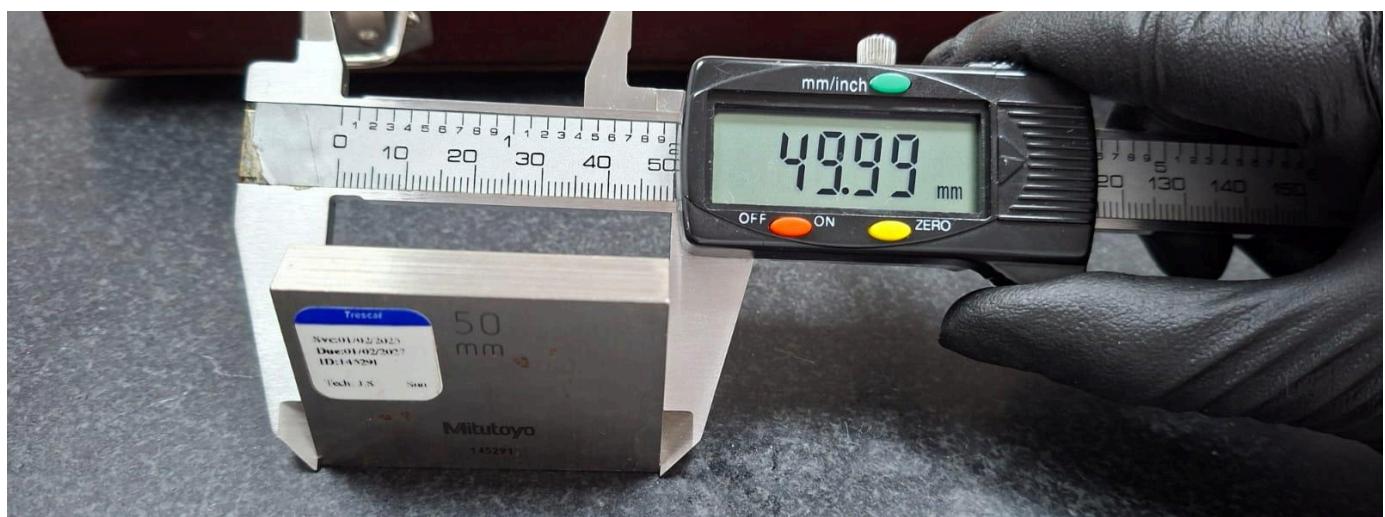
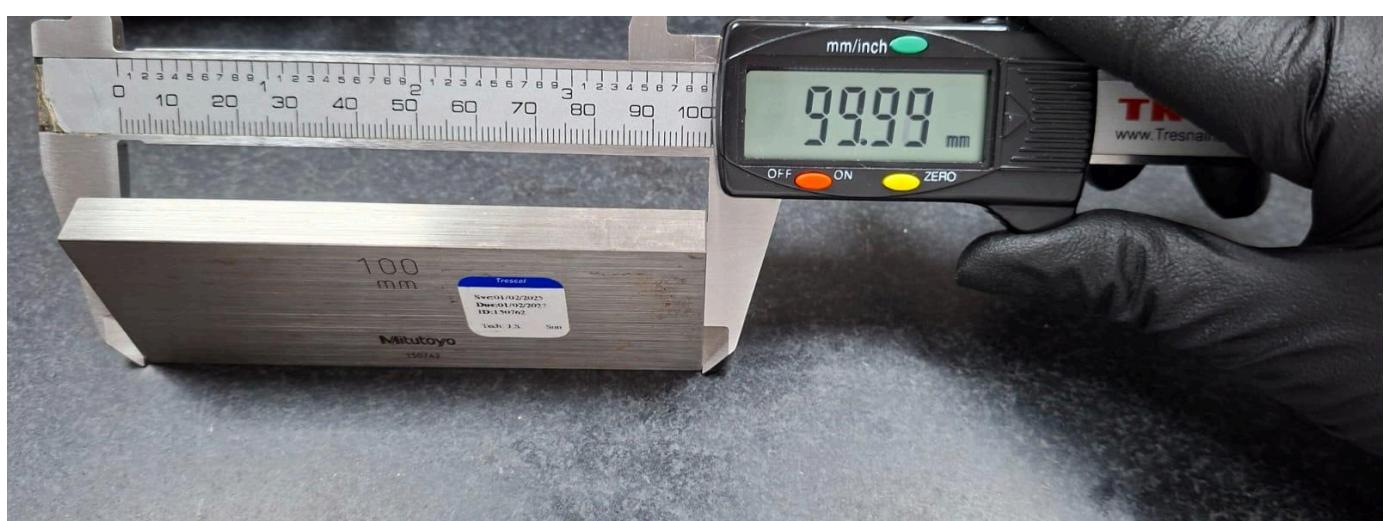
En el anexo fotográfico se presentan las imágenes del equipo antes y después del mantenimiento preventivo. Las fotografías previas al mantenimiento se encuentran ubicadas a la derecha, mientras que las imágenes posteriores al mantenimiento se muestran a la izquierda, evidenciando la recuperación operativa y la limpieza del instrumento.
