# INFORME DE MANTENIMIENTO PREVENTIVO BÁSICO

<b>Informe No.:</b>	55860.1	<b>Fecha de Mantenimiento:</b>	2025-04-10
<b>Propietario:</b>	INSTITUTO NACIONAL DE METEOROLOGIA E HIDROLOGIA	<b>Técnico de Mantenimiento:</b>	Ing. Isaac Calle
<b>Dirección:</b>	E3 BLASCO NUÑEZ DE VELA N36-15 Y N36A COREA, QUITO, PICHINCHA

<b>Equipo:</b>	Estufa	<b>Código empresa:</b>	E.LAS.122
<b>Marca:</b>	MEMMERT	<b>Rango:</b>	(0 a 104) °C
<b>Modelo:</b>	UF55	<b>División de escala:</b>	0.5 °C
<b>Serie:</b>	B213.0706	<b>Ubicación:</b>	*****

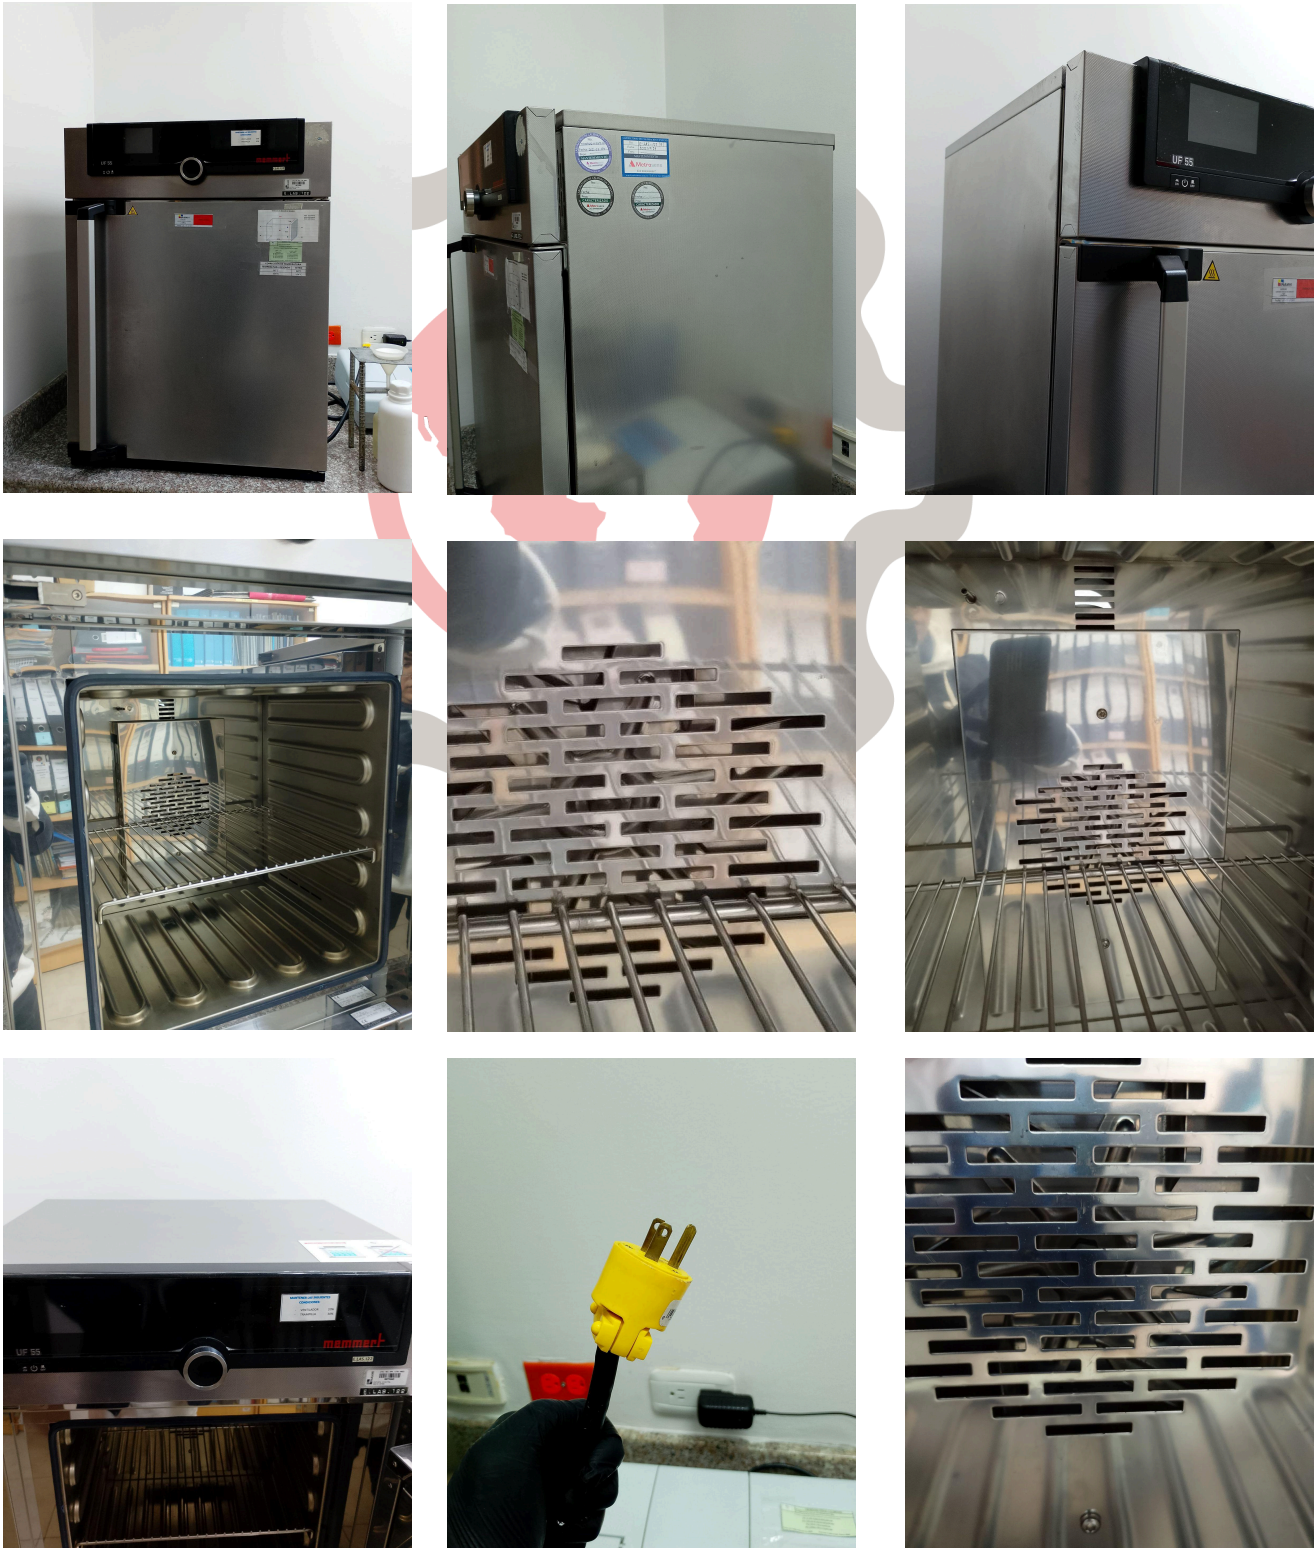
Fig. 1 Mantenimiento preventivo básico
