CERTIFICADO DE CARACTERIZACIÓN / CHARACTERIZATION CERTIFICATE

INNOVATECIS CIA LTDA

Certificado No. (Certificate #): 55861

Equipo (Instrument):	ESTUFA	Int. de Medición: (Measurement Range)	(38 / 104) °C	Ubicación: (Location):	
Marca (Brand):	MEMMERT				
Modelo (Model):	UF 55	División de escala: (Resolution)	0.1 °C	Lugar de Calibración: (Place of Calibration):	In Situ On Site
Serie (Serial #):	B214.1523				
Código (Code #):	E.LAS.270

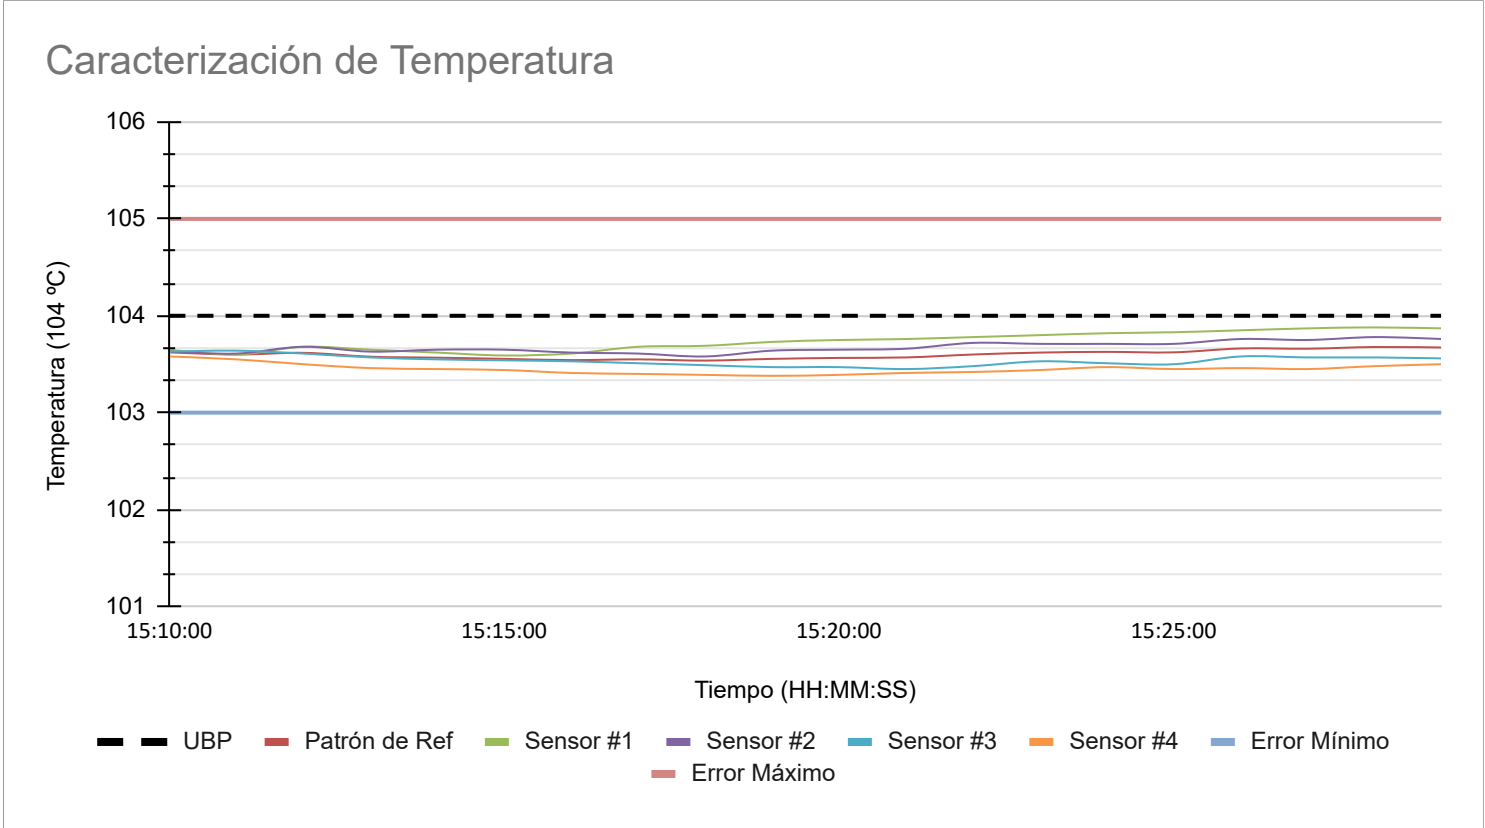
Graficos (Graphs):

Hora (Time)	UBP (UUT)	Patrón de Ref (Ref. Standard)	Sensor #1 (Sensor #1)	Sensor #2 (Sensor #2)	Sensor #3 (Sensor #3)	Sensor #4 (Sensor #4)	Sensor #5 (Sensor #5)	Sensor #6 (Sensor #6)	Sensor #7 (Sensor #7)	Sensor #8 (Sensor #8)	Error (Error)

Nominal (Nominal)	Patrón (Standard)	UBP (UUT)	Error (Error)	Precisión (Accuracy)	Estabilidad (Stability)	Uniformidad (Uniformity)	Incertidumbre (Uncertainty)
38 °C	38.433 °C	38.0 °C	-0.433 °C	± 2.0 °C	0.447 °C	0.438 °C	± 0.37 °C
104 °C	103.60 °C	104.0 °C	0.400 °C	± 1.0 °C	0.28 °C	0.420 °C	± 0.59 °C
