CERTIFICADO DE CARACTERIZACIÓN / CHARACTERIZATION CERTIFICATE

Certificado No. (Certificate #): 55861

Equipo (Instrument): ESTUFA	Int. de Medición: (38 / 104) °C	Ubicación:
Marca (Brand): MEMMERT	(Measurement Range)	(Location):
Modelo (Model): UF 55	División de escala: 0.1 °C	Lugar de Calibración: In Situ
Serie (Serial #): B214.1523	(Resolution)	(Place of Calibration): On Site
Código (Code #): E.LAS.270

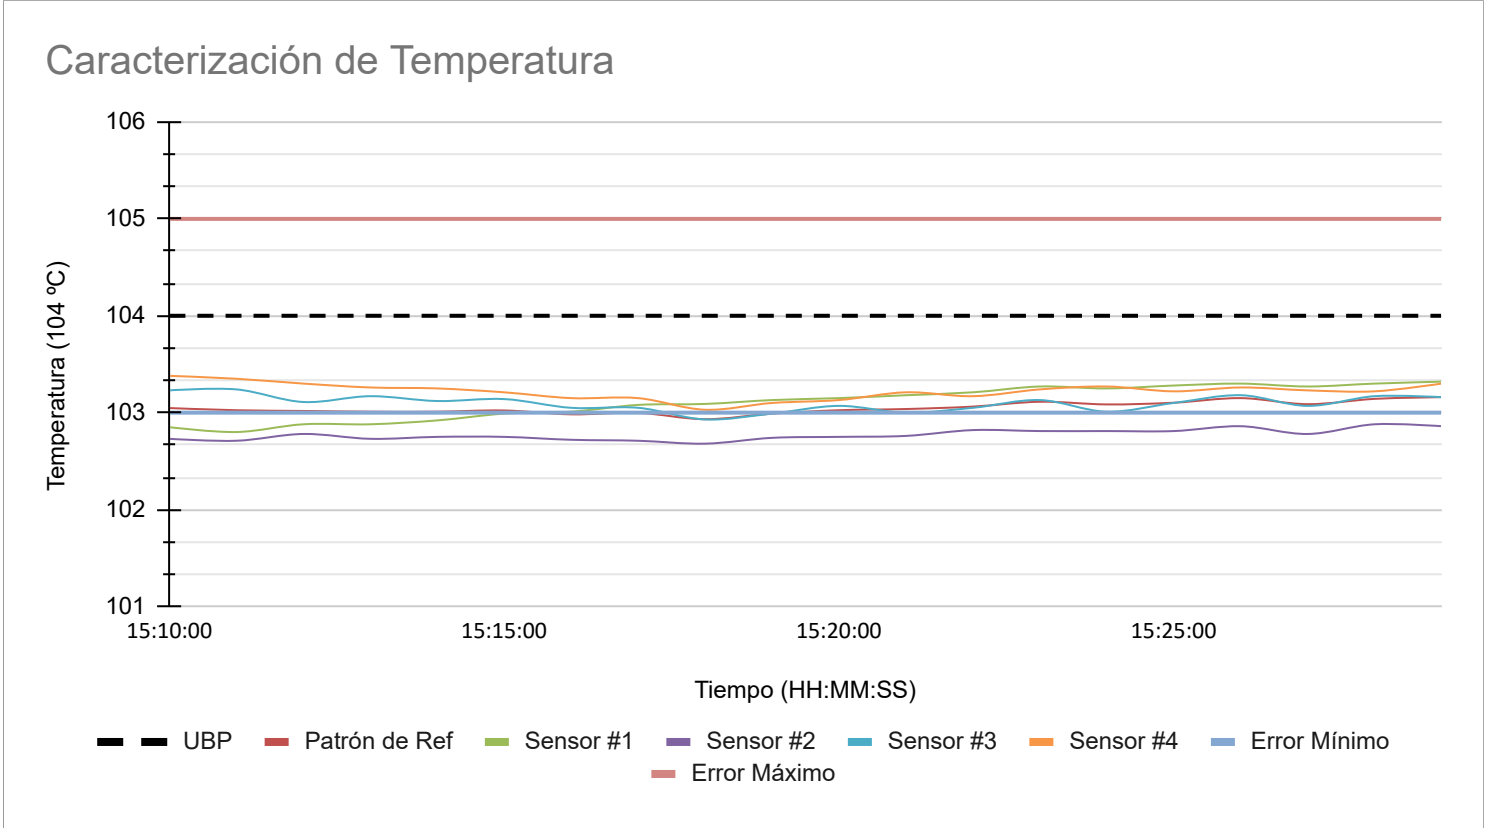
Graficos (Graphs):

Hora (Time)	UBP (UUT)	Patrón de Ref (Ref. Standard)	Sensor #1 (Sensor #1)	Sensor #2 (Sensor #2)	Sensor #3 (Sensor #3)	Sensor #4 (Sensor #4)	Sensor #5 (Sensor #5)	Sensor #6 (Sensor #6)	Sensor #7 (Sensor #7)	Sensor #8 (Sensor #8)	Error (Error)

Nominal (Nominal)	Patrón (Standard)	UBP (UUT)	Error (Error)	Precisión (Accuracy)	Estabilidad (Stability)	Uniformidad (Uniformity)	Incertidumbre (Uncertainty)
38 °C	38.433 °C	38.0 °C	-0.433 °C	± 2.0 °C	0.447 °C	0.438 °C	± 0.37 °C
104 °C	103.050 °C	104.0 °C	0.950 °C	± 1.0 °C	0.370 °C	0.550 °C	± 0.77 °C
