# INFORME DE MANTENIMIENTO PREVENTIVO BÁSICO

<b>Informe No.:</b>	55964	<b>Fecha de Mantenimiento:</b>	2025-04-14
<b>Propietario:</b>	INSTITUTO NACIONAL DE METEOROLOGIA E HIDROLOGIA	<b>Técnico de Mantenimiento:</b>	Ing. Patricio Llerena
<b>Dirección:</b>	E3 BLASCO NUÑEZ DE VELA N36-15 Y N36A COREA, QUITO, PICHINCHA

<b>Equipo:</b>	Medidor de pH	<b>Código empresa:</b>	E.LAS.184
<b>Marca:</b>	WTW	<b>Rango:</b>	(-2 a 19999) upH
<b>Modelo:</b>	pH 3210	<b>División de escala:</b>	0.01 upH
<b>Serie:</b>	13111050	<b>Ubicación:</b>	*****

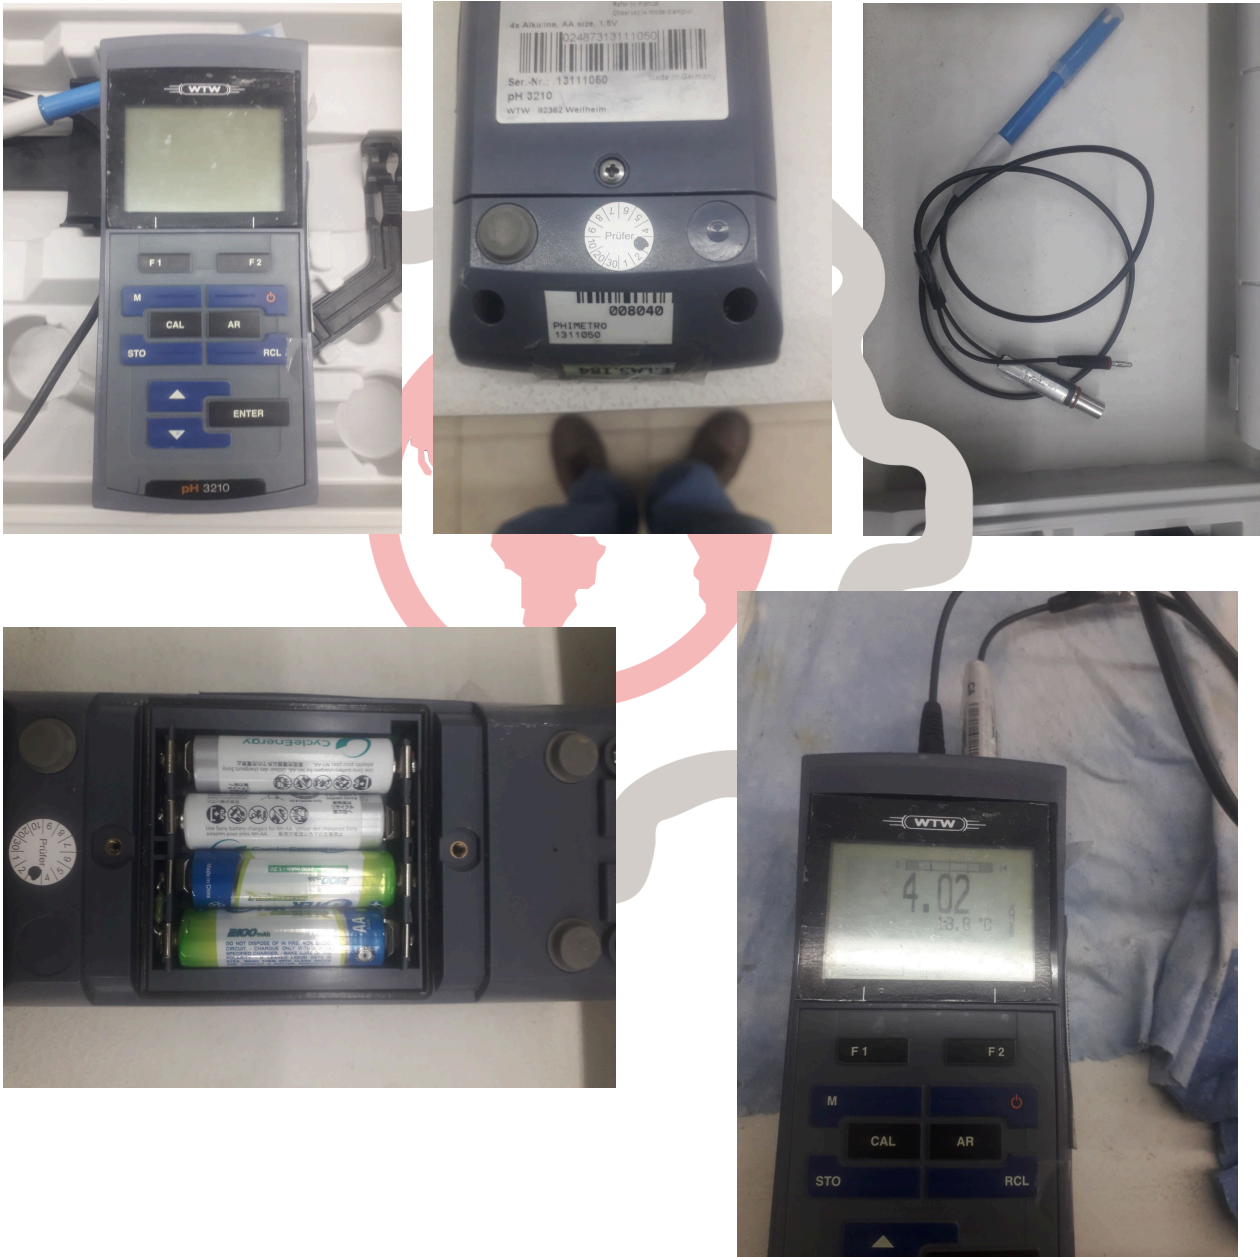
Fig. 1 Mantenimiento preventivo básico
