# INFORME DE REVISIÓN TÉCNICA

Informe No.:	51310	Fecha de Revisión:	2025-01-21
Propietario:	CONSTRUCCIONES Y PRESTACIONES PETROLERAS S.A. CPP	Técnico de Mantenimiento:	Tec. Mauricio Landívar
Dirección:	LA CORUÑA N28-14 Y MANUEL ITURREY, QUITO, PICHINCHA

Equipo:	Pinza Amperimétrica	Código empresa:	*****
Marca:	Fluke	Rango:	1000 VAC; 1000 VDC; 600 AAC; 600 ADC; 60 kΩ
Modelo:	376 FC	División de escala:	0,1 V; 0,1 A; 0,1 Ω
Serie:	49415175SV	Ubicación:	*****

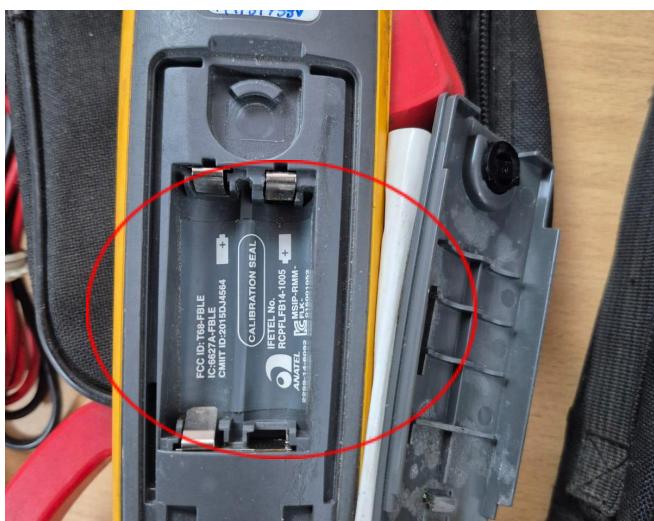
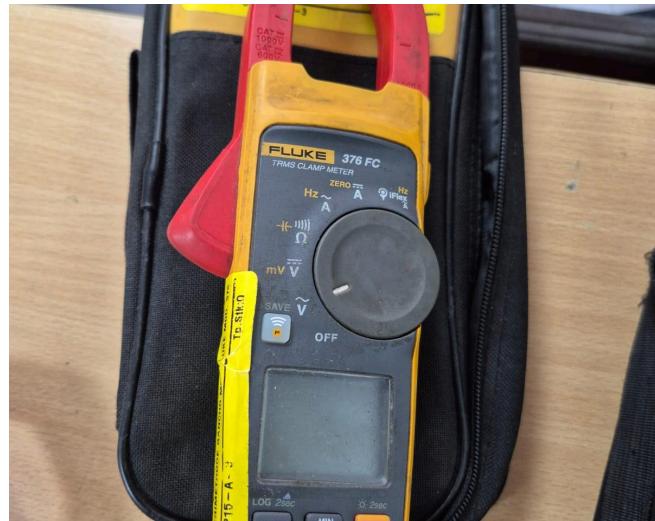
Figura 1: Sección dañada

- i. Verificación del estado de la sección de baterías. (FAIL)

**Resultados 2do Nivel:** El equipo no enciende debido a que la sección se encuentra dañada, por ende, no puede energizar para encenderse.

- a) El equipo tiene daño en la sección de batería.
- b) Se requiere repuestos para poder funcionar.
- c) No puede encenderse.

- a) Se recomienda dar de baja al equipo.
