INFORME DE REVISIÓN TÉCNICA

LABORATORIO DE VARIABLES ELÉCTRICAS

Informe No.:	51311	Fecha de Revisión:	2025-01-21
Propietario:	CONSTRUCCIONES Y PRESTACIONES PETROLERAS S.A. CPP	Técnico de Mantenimiento:	Tec. Mauricio Landívar
Dirección:	LA CORUÑA N28-14 Y MANUEL ITURREY, QUITO, PICHINCHA

Equipo:	Pinza Amperimétrica	Código empresa:	*****
Marca:	Fluke	Rango:	1000 VAC; 1000 VDC; 600 AAC; 600 ADC; 60 kΩ
Modelo:	376 FC	División de escala:	0,1 V; 0,1 A; 0,1 Ω
Serie:	35250806WS	Ubicación:	*****

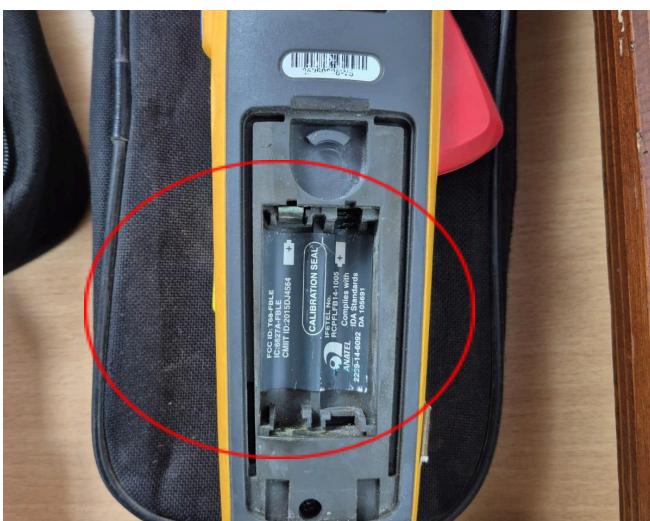
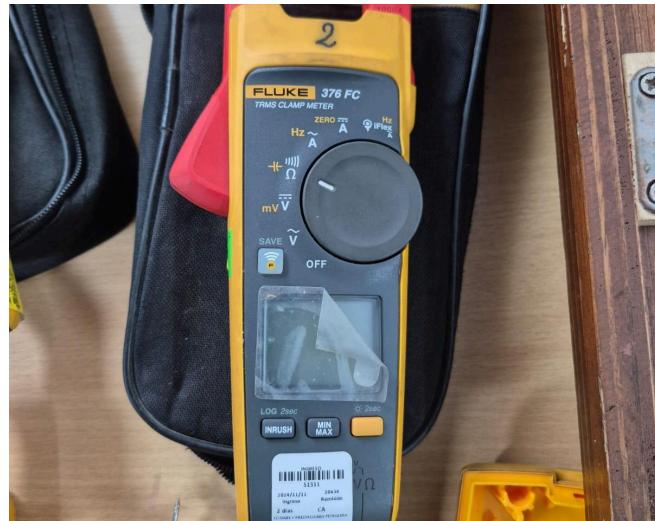
Figura 1: Sección dañada

Resultados 2do Nivel: El equipo no enciende debido a que la sección se encuentra dañada, por ende, no puede energizar para encenderse.

- a) El equipo tiene daño en la sección de batería.
- b) Se requiere repuestos para poder funcionar.
- c) No puede encenderse.

- a) Se recomienda dar de baja al equipo.
